**RELATO SOBRE O ESTABELECIMENTO DA ÁREA URBANA NO  
MUNICÍPIO DE INCONFIDENTES- MG**

Trabalho de Conclusão de Curso apresentado como pré-requisito de conclusão do curso de Graduação Tecnológica em Gestão Ambiental no Instituto Federal de Educação, Ciência e Tecnologia do Sul de Minas Gerais – Campus Inconfidentes, para obtenção do título de Tecnólogo em Gestão Ambiental.

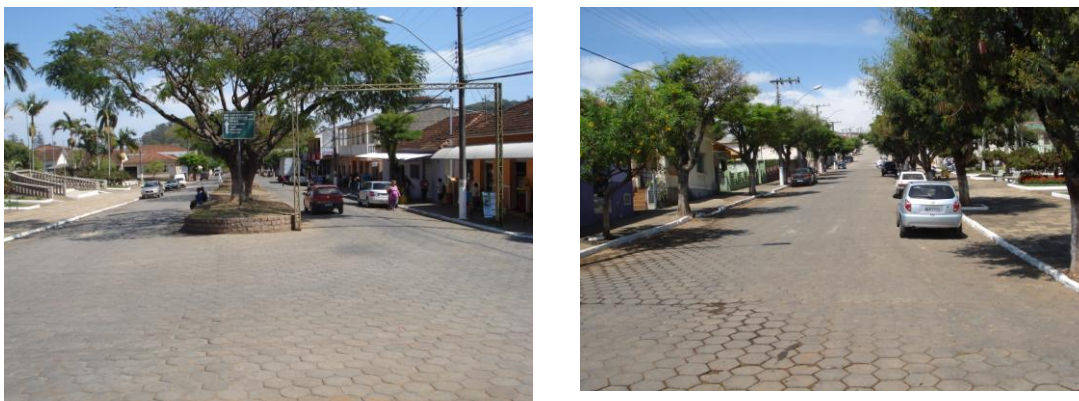
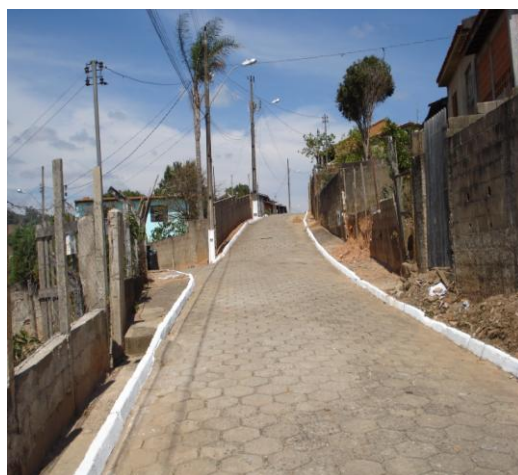
Figura 3 – Via principal do centro da cidade de Inconfidentes/MG  
**Fonte:** OLIVEIRA, C. A de (2011).

Figura 4 – Diferença da largura das ruas de bairros para a região central no município de Inconfidentes/MG.  
**Fonte:** OLIVEIRA, C. A de (2011).

As vias urbanas de Inconfidentes são pavimentadas com bloquetes (piso intertravado de concreto). A pavimentação com bloquete de concreto é muito simples, seu assentamento é feito sobre uma camada de areia ou pó de pedra, sem exigir ferramentas diferenciadas ou mão de obra especializada, é muito comum em cidades de pequeno e médio porte. (Artefatos de Concreto Delta, 2011) (Figuras 3 e 4).

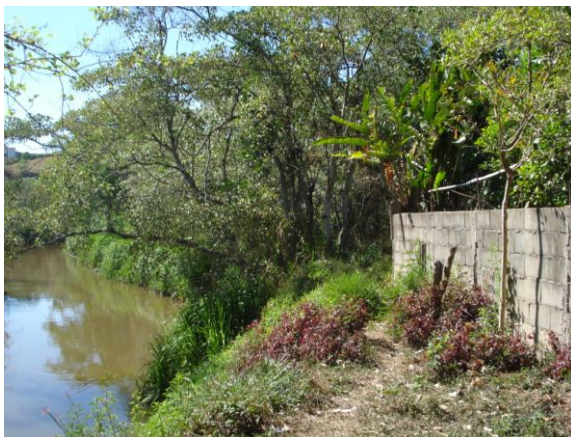
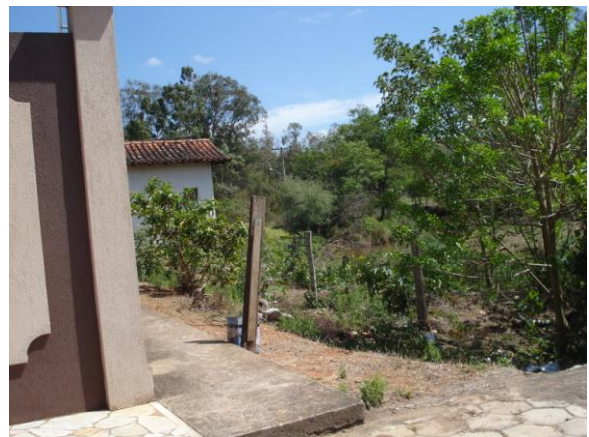
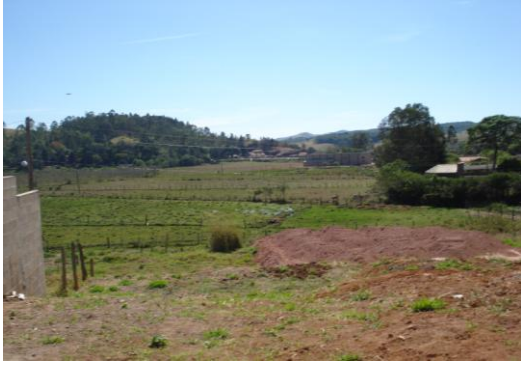
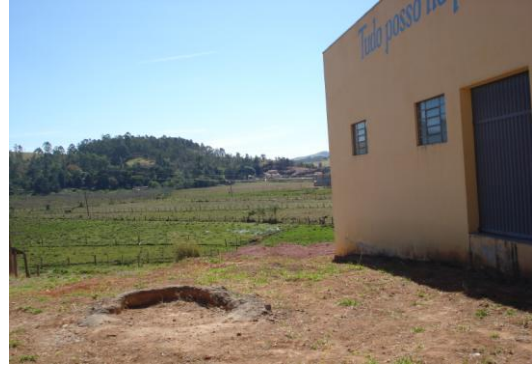
Outra característica da cidade é que as construções residenciais e industriais estão próximas ao rio Mogi- Guaçu e algumas em áreas de Varzea, ou seja, foram construídas em APP (Figura 5).

Figura 5 – Construções em regiões de Área de Preservação Permanente

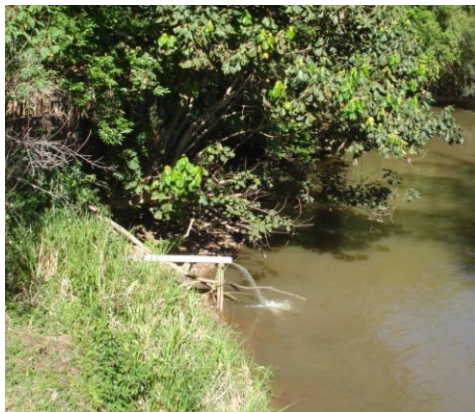
Além das construções irregulares, os seus esgotos domésticos caem diretamente sobre o rio (Figura 6). Segundo CORRÊA et al. (2010) , APP é uma área susceptível ao impacto antrópico, sendo necessário pelo menos 15 m de distância da construção para a margem do rio.

Figura 6 – Lançamento de esgoto no Rio Mogi-Guaçu no município de Inconfidentes/MG

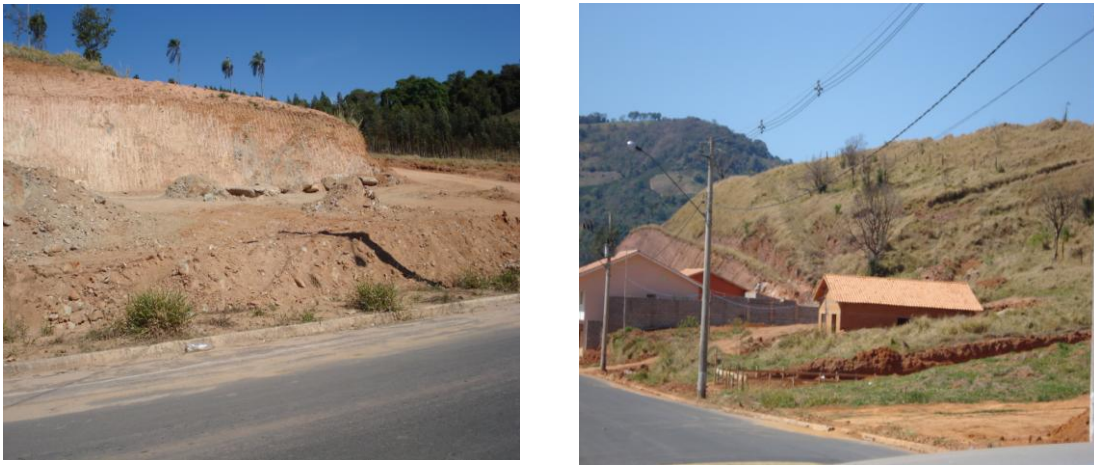
O assentamento urbano modifica e agride o ecossistema natural conforme AFONSO (2003), desta forma, GRUB (2010), deixa claro que na construção de um loteamento deve-se evitar cortes e aterros desnecessários, e apresenta como melhor opção o sistema alternativo que se adapta a topografia do terreno, porém em Inconfidentes, como nas demais cidades utiliza-se geralmente, o sistema convencional que não considera a relação topográfica, modificando a área e trazendo problemas quanto ao escoamento superficial, e posteriormente processos erosivos na área urbana (Figura 7).

Figura 7 – Exemplos de loteamentos com áreas de corte acentuadas no município de Inconfidentes/MG

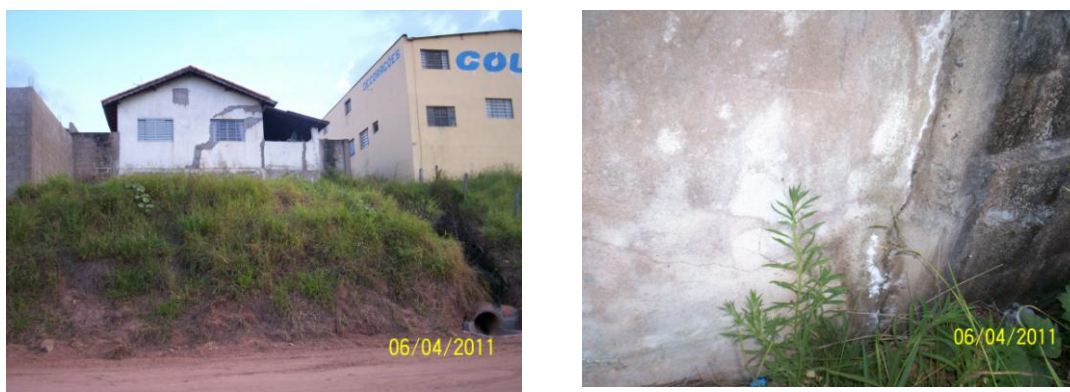
De acordo com PEDRON et al., (2004) as questões de uso e ocupação do solo são fundamentais para a vida urbana, por normatizar as construções e definir o que pode ser feito em cada terreno. TONIN (2011) apresenta um caso de problemas com erosão em loteamento onde alguns locais foram aterrados. A situação foi tão grave que algumas

vias foram interditadas para a passagem de veículos em função das crateras formadas pela erosão, sem contar que os processos erosivos atingiram até mesmo o fundo das casas ocasionando rachaduras. Em Inconfidentes é possível verificar processos erosivos nos loteamentos e a presença de rachaduras em algumas casas, principalmente em loteamento recém construído, devido o aterramento de algumas áreas. Também o lançamento das águas pluviais tem ocasionado erosão e danificado residência (Figura 8). Desta forma, é perceptível que os mesmos não se enquadram no que diz respeito a estes quesitos devido os processos erosivos instalados nas áreas. Esses processos podem ser de grande risco as famílias, pois futuramente poderão ocorrer deslizamentos de terra de forma a prejudicar a estrutura das casas.

Figura 8 – Danos causados por erosão e locais aterrados para construções

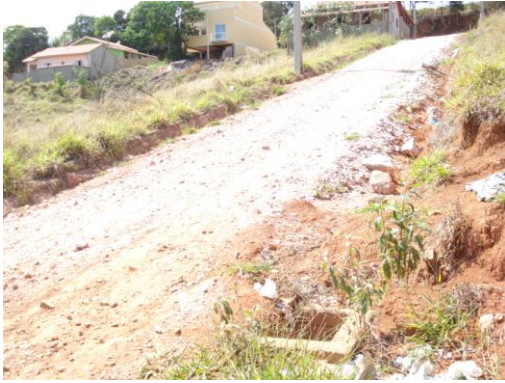
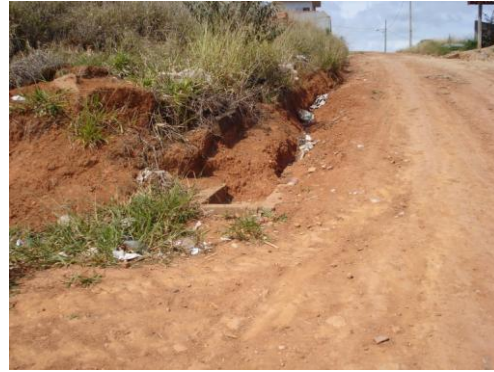
Figura 9- Ruas em processo erosivo  
**Fonte:** OLIVEIRA, C. A. de (2011).

As ruas de loteamentos recém lançados, com menos de 10 anos já apresentam um processo erosivo bem adiantado (Figura 9), pois fizeram o loteamento sem o devido cuidado com o sistema de captação das águas pluviais. Observou-se também que nestas áreas, mesmo que aprovado pela prefeitura, os loteamentos não possuem a infraestrutura básica contrapondo o que NOVAES (2005) menciona quanto a formas que um parcelamento urbano deve atender para estar de acordo com a Lei Federal nº 6766/79.

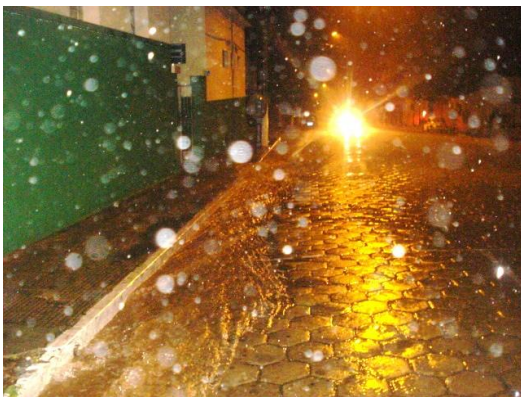
Devido à utilização do modelo convencional no traçado dos loteamentos, em dias de chuva, a água carrega o material de solo proveniente das ruas, naquelas que ainda não foram pavimentadas, causando erosão de maneira bem acentuada conforme por ser visto na Figura 9, e também em alguns lotes, sem cobertura vegetal, apresentam-se erodidos. Este carreamento de material de solo vem trazendo certo desconforto as pessoas que residem tanto na parte “alta”, pela presença de lama nas ruas principalmente naquelas pavimentadas e quanto na parte “baixa” do município, onde

são gerados pontos de alagamentos (Figura 10). Visto que o sistema de drenagem das águas na área urbana na época de criação e planejamento do Núcleo Colonial não foi construído, e esta situação continua até presente sem o devido cuidado por parte da administração pública.

Figura 10- Vista de pontos alagados na cidade  
**Fonte:** Peixoto, L. H. (2009).

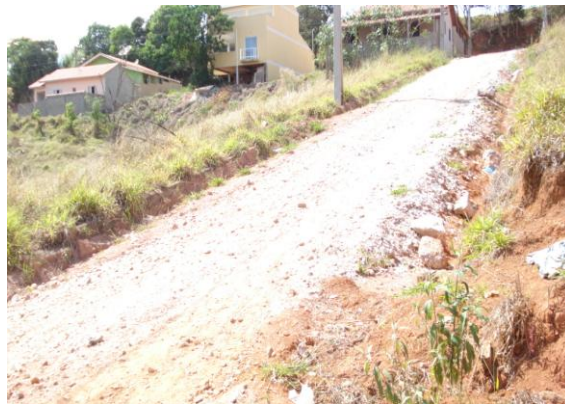
Estes locais estão seguindo o que afirma BASTOS (2006) com relação à ocupação do espaço urbano. Quando ocorre a ocupação, são desencadeadas ações de desmatamento, implantação de estradas, criação e expansão das cidades, são fatores importantes na aceleração da erosão e acentua se efetuada de modo inadequado. Tem-se observado estas ações no município de Inconfidentes durante a implantação dos loteamentos, notadamente nas áreas bem declivosas na abertura de ruas onde causam grandes modificações nos declives (Figura 11).

Figura 11 – Ruas em áreas declivosas  
**Fonte:** OLIVEIRA, C. A. de (2011).

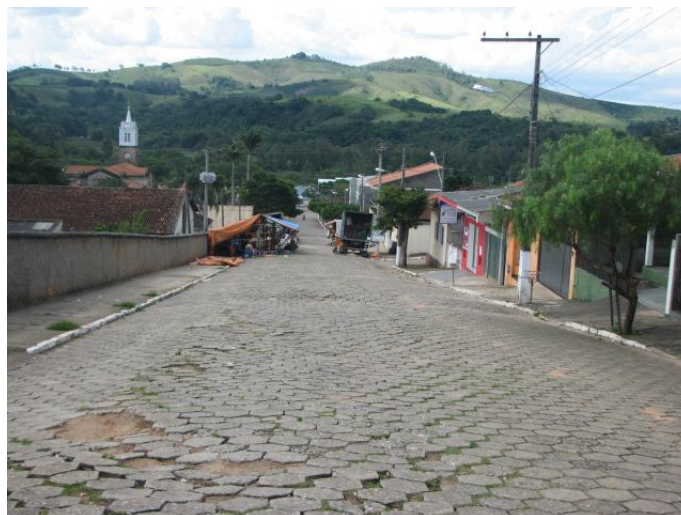
Uma característica positiva das vias urbanas de Inconfidentes é que a mesma em sua maior parte é pavimentada com bloquetes que quando comparado ao asfalto é muito mais viável, pois permite a infiltração de água pluvial, possui baixa reflexão dos raios solares e assim obtêm-se menores temperaturas, mas, sofre com maior exigência de construção e manutenção devido à água pluvial que permeia a área abaixo do piso transpondo-a. Este fator positivo do calçamento pode-se se torna negativo se não for construído de maneira correta, assim como realizada a manutenção do piso, na ocorrência de chuvas mais intensas, os bloquetes não resistem à força das águas e acabam por ceder se deslocando (Figura 12).

Figura 12 – Estado da pavimentação após o período chuvoso  
**Fonte:** Peixoto, L. H. (2009).

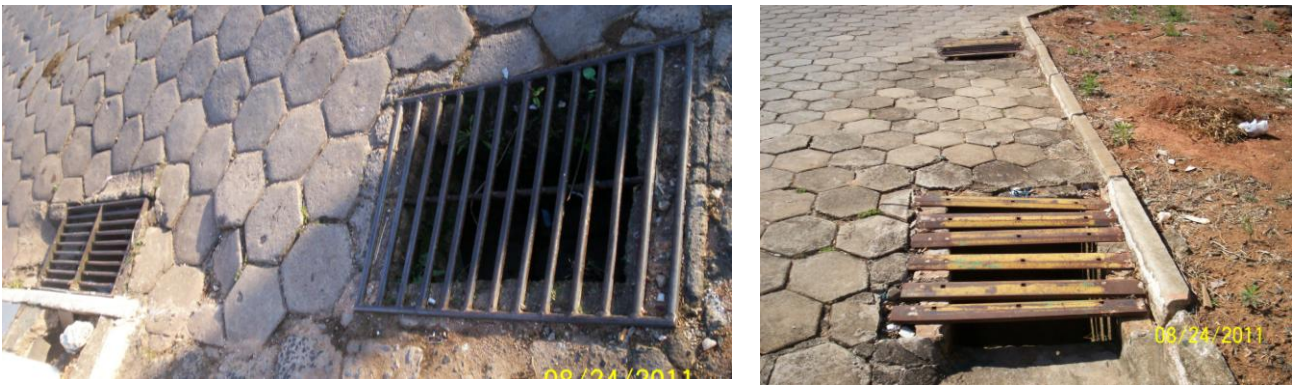
levantamento *in loco* dos bueiros para verificar a quantidade, qualidade e disposição dos mesmos nas ruas. Durante este levantamento notou-se que os mesmos estão mal localizados, encontra-se muito próximos, cerca de 2 metros de distância (Figura 14), e em algumas ruas não existem bueiros (Figura 15). Em se tratando da manutenção, limpeza, troca das grades, conserto de estruturas danificadas e em mal estado de conservação, verificou-se que a mesma não está acontecendo, o que faz com que não ocorra o funcionamento adequado das estruturas pluviais, aumentando a probabilidade de problemas (Figura 16).

Figura 14- Bueiros com aproximadamente 2 metros de distância

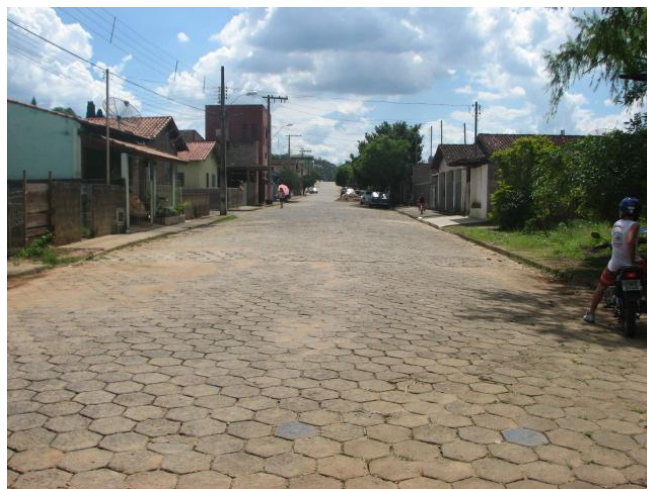
Figura 15- Rua sem bueiros

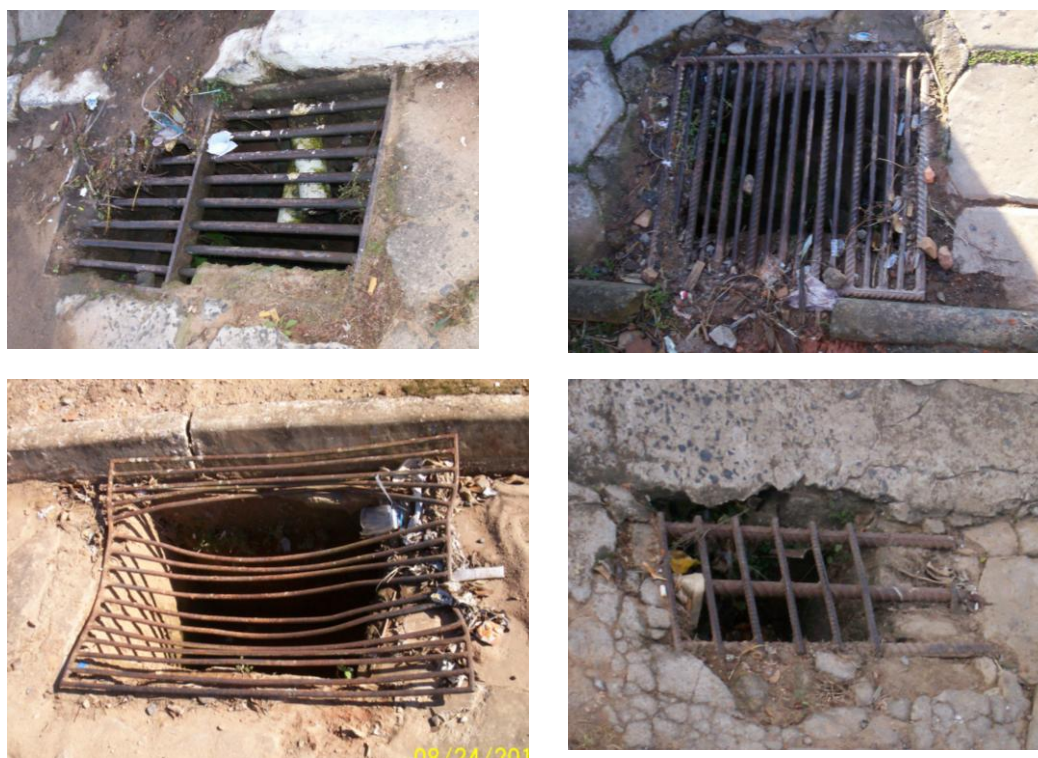
Figura 16- Bueiros em mal estado de conservação

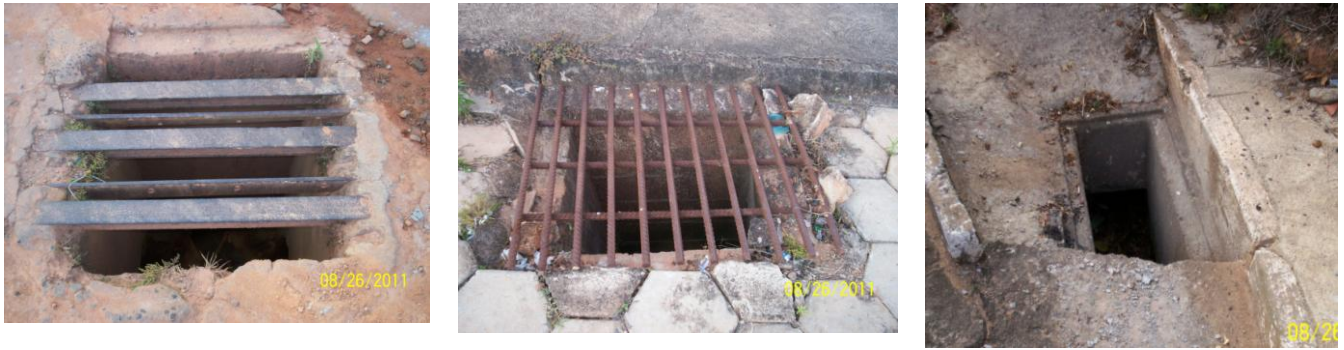
Durante a realização do trabalho em que percorreu-se várias ruas da cidade, e foi verificado que no espaço de um ano foram construídos bueiros, principalmente em algumas ruas na parte mais alta da cidade. Este fato poderá fazer com que ocorra uma diminuição em parte dos problemas de concentração de água em alguns pontos da cidade, porém observou-se que ainda há uma necessidade de melhor distribuição dos bueiros (Figura 17 e 18).

Figura 17- Apesar de serem bueiros novos, vê-se claramente que os mesmos não têm padrão, e o último não possui grades, podendo levar a ocorrência de acidentes.

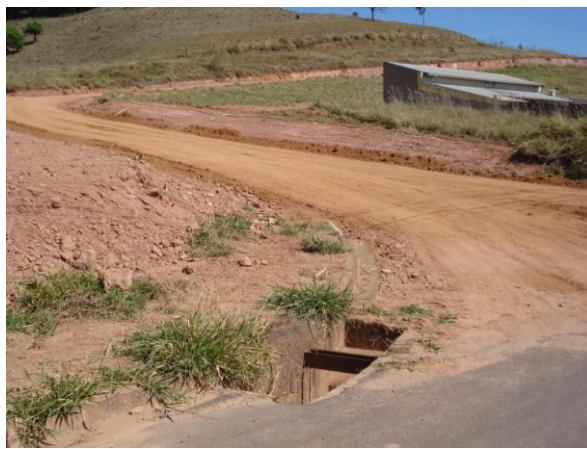
Figura 18- Bueiro em novo loteamento
