**DIAGNÓSTICO DO CONSUMO DE ENERGIA ELÉTRICA,
SEGURANÇA E ERGONOMIA DO SETOR BOVINOCULTURA
LEITEIRA DO IFSULDEMINAS - CÂMPUS INCONFIDENTES**

Trabalho de Conclusão de Curso apresentado como pré-requisito de conclusão do Curso Superior de Tecnologia em Gestão Ambiental do Instituto Federal de Educação, Ciência e Tecnologia do Sul de Minas Gerais – Câmpus Inconfidentes, para obtenção do título de Tecnólogo em Gestão Ambiental.

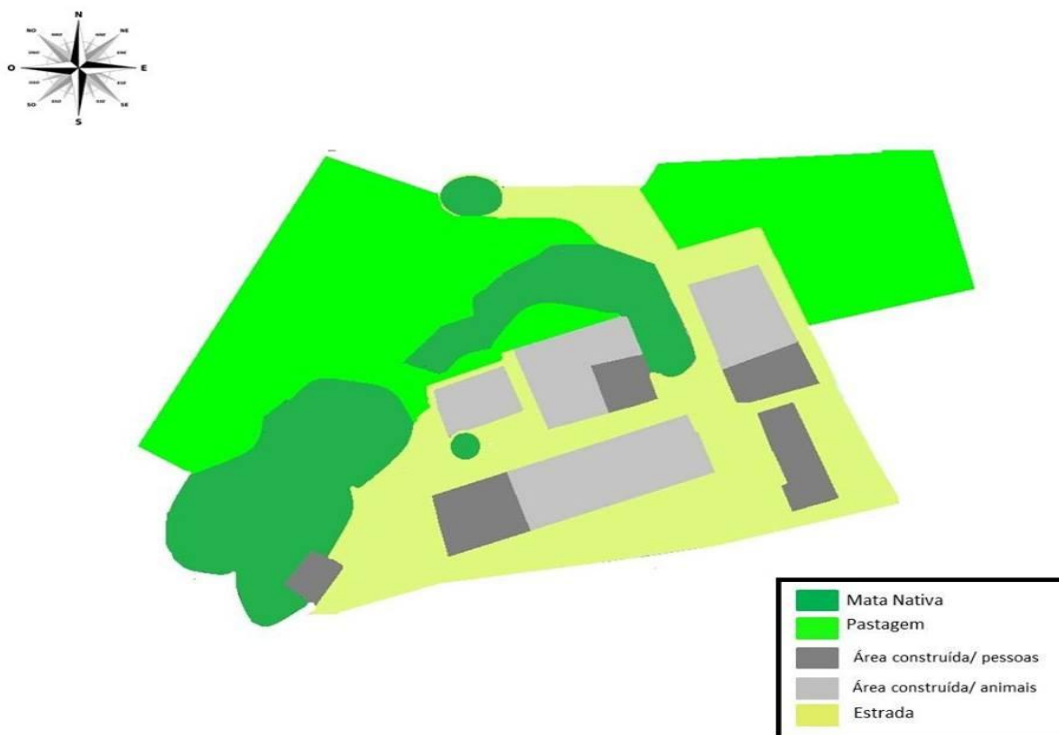
O empreendimento possui uma vasta área, conforme apresentados na Figura 1, que demonstra o uso e ocupação do setor de bovinocultura leiteira do Câmpus Inconfidentes. Nesse período o setor apresentava em seu quadro de funcionários: um servidor efetivo que ocupava o cargo de técnico responsável pelo setor e seis servidores terceirizados. Semanalmente recebiam vinte e seis alunos do curso Técnico Integrado em Agropecuária, em dois dias da semana (segunda e sexta-feira).

Figura 1. Uso e ocupação do solo no setor de bovinocultura de leite do IFSULDEMINAS – Câmpus Inconfidentes. Inconfidentes/MG, 2013.

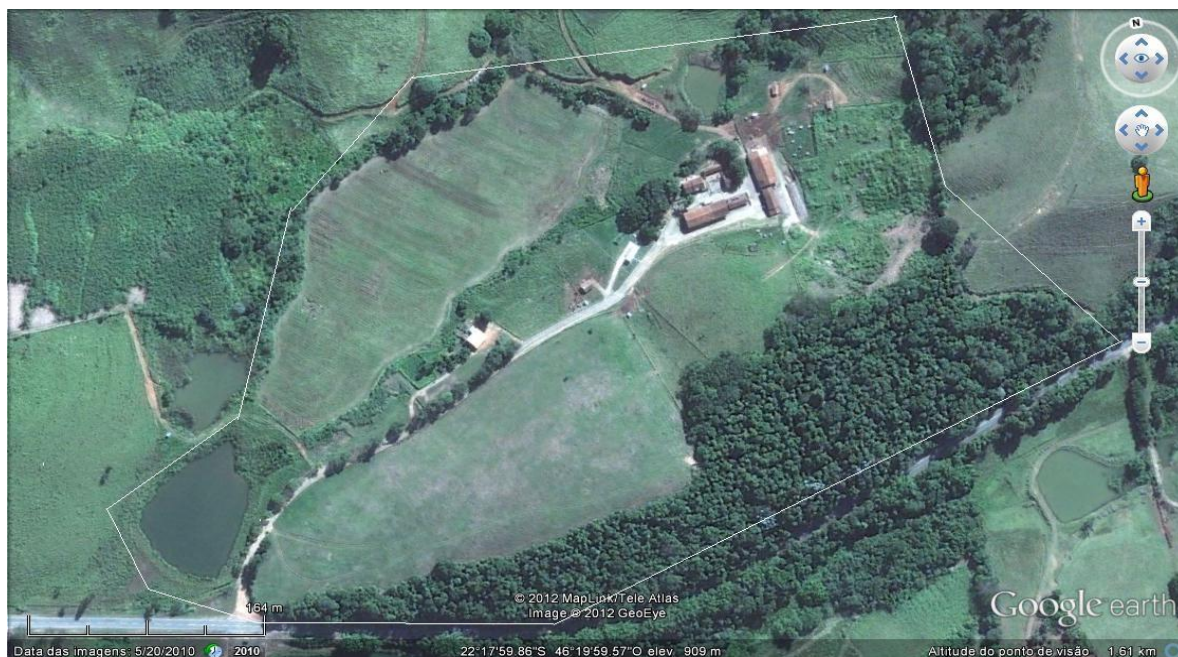
Para comparação, a Figura 2 apresenta o setor de bovinocultura de leite retirada do programa Googleearth no dia 14 de maio de 2013, porém a foto foi tirada no ano de 2010.

Figura 2, Delimitação da área de estudo, setor bovino de leite IFSULDEMINAS – Câmpus Inconfidentes. Inconfidentes/MG, 2013. Fonte: Googleearth.

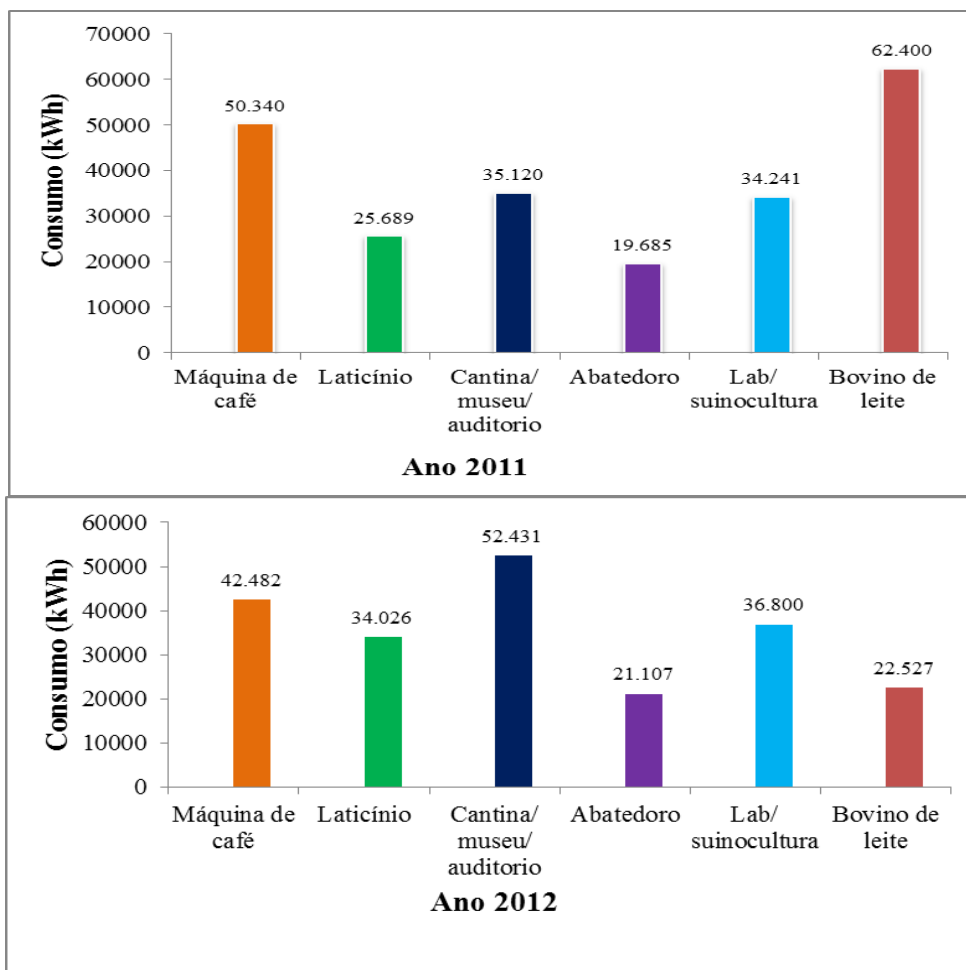
De acordo com a Figura 12, em uma análise geral entre os anos de 2011 e 2012, pode-se concluir que o setor que mais consumiu energia no ano de 2011 foi o setor de bovino de leite com um consumo de 62.400 kWh, porém, após o início do projeto esse índice diminuiu cerca de 60,2% apresentando uma diferença no consumo de 39.873 kWh.

Figura 12. Consumo de energia (kWh) de todos os setores produtivos da Fazenda Escola do IFSULDEMINAS – Câmpus Inconfidentes. Inconfidentes/MG, 2013.

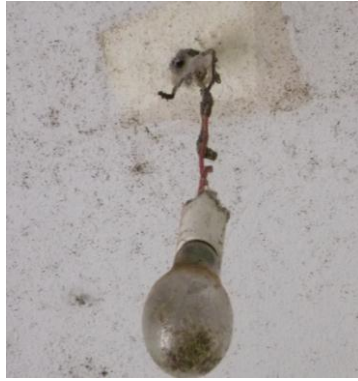
A iluminação da área da farmácia não se apresentou conforme estabelece os limites da norma que determina uma média de 300 lux para este ambiente, embora não necessitou nenhum ajuste de acordo com o cálculo, porém esse limite pode explicado devido a situação em que a lâmpada se encontra suja, sem manutenção e limpeza adequada (Figura 16). A lâmpada do local é do tipo incandescente. Uma das grandes desvantagens das lâmpadas incandescentes é o grande consumo de energia e um tempo de vida útil curto de aproximadamente de 1000 horas com o que faz que elas sejam substituídas pelas lâmpadas fluorescentes compactas (INOVAÇÃO TECNOLÓGICA, 2013).

Figura 16. Situação das lâmpadas da farmácia do setor de bovinocultura leiteira do IFSULDEMINAS – Câmpus Inconfidentes. Inconfidentes/MG, 2013.

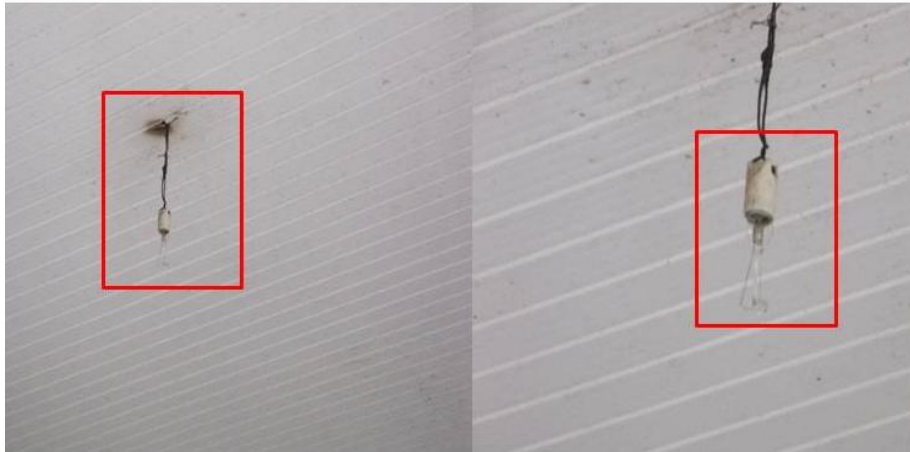
A área de armazenamento do leite não apresenta níveis de luminância adequados de acordo com a norma com, 310 lux, mas não houve necessidade de reajuste. No dia da coleta de dados com o luxímetro, no local havia uma lâmpada quebrada acoplada ao bocal do porta lâmpadas conforme apresenta a Figura 19, podendo oferecer riscos, através do contato com essa lâmpada na hora da troca e interferir nas análises.

Figura 19. Lâmpada quebrada na sala de armazenamento do leite do setor de bovinocultura leiteira do IFSULDEMINAS – Câmpus Inconfidentes. Inconfidentes/MG, 2013.

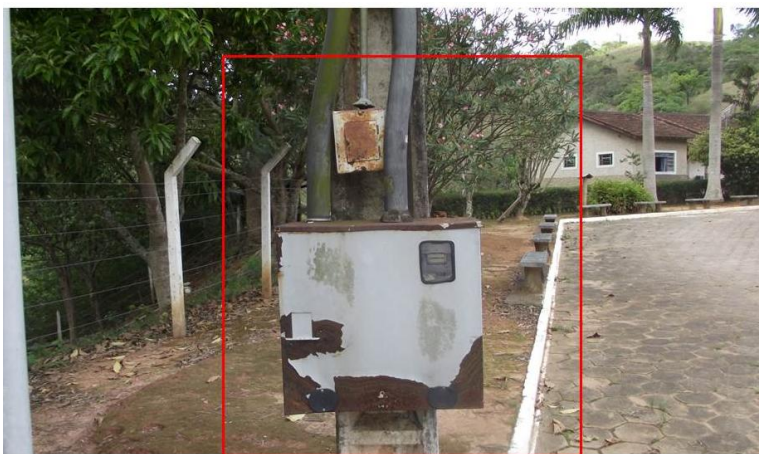
O dispositivo de desligamento emergencial do setor encontra-se localizado na entrada do empreendimento, não possui nenhuma sinalização no próprio dispositivo, informando sua localidade ou alertando sobre seus riscos. Poucos funcionários reconhecem sua existência e localização. O dispositivo se encontra exposto a influências naturais, como chuvas e radiação solar (Figura 21).

Figura 21. Dispositivo de desligamento emergencial do setor de bovino de leite do IFSULDEMINAS – Câmpus Inconfidentes. Inconfidentes/MG, 2013.

Para Cardoso (2006) em projetos de instalações elétricas se faz obrigatório à especificação do dispositivo de desligamento de circuitos que possuem recursos para impedimento de reenergização, com sinalização de advertência e indicação da condição operativa. Também sugeriu a implantação de algumas medidas de proteção coletiva que possam compreender primeiro a desenergização elétrica conforme estabelece a norma e medidas de proteção coletiva como, isolamento das partes vivas, obstáculos, barreira e bloqueios, sinalização e bloqueio do religamento automático. Sugere-se à Direção do IFSULDEMINAS – Câmpus Inconfidentes a colocação de placas alertando sobre os riscos e utilização do mesmo. Um modelo das mesmas estão representadas na Figura 22, retirado do site americans.com.

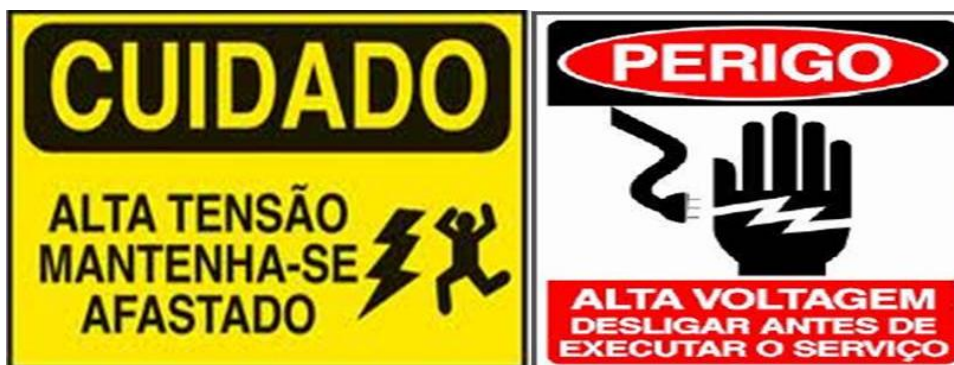
Figura 22. Modelo de placas de indicação para o dispositivo de desligamento emergencial do setor de bovino de leite do IFSULDEMINAS – Câmpus Inconfidentes. Inconfidentes/MG, 2013.

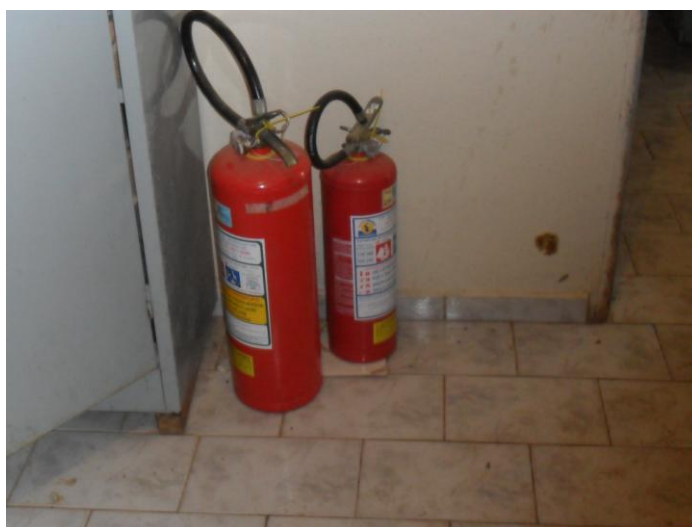
10721 é a normativa que dispõe sobre extintores de incêndio com carga de pó químico e água, para aparas de papel e madeira. O outro modelo encontrado no escritório é do tipo portátil de pressurização direta com carga nominal de 10 litros e capacidade extintora de 2A (para incêndios com aparas de papel e madeira). A NBR 11715 dispõe sobre extintores de incêndio com carga d'água. No cômodo da bomba de resfriamento há um extintor de incêndio com carga de dióxido de carbono, modelo portátil, carga nominal de 6 kg e capacidade extintora de 2BC (líquidos inflamáveis e equipamentos elétricos). A NBR 11716 é a normativa que dispõe sobre extintores de incêndio com carga de gás carbônico.

Figura 23. Extintores do escritório bovino de leite do IFSULDEMINAS- Câmpus Inconfidentes. Inconfidentes/MG,2013
