**ESTUDO DE CASO: HISTÓRICO DE URBANIZAÇÃO DA CIDADE DE
OURO FINO E A OCORRÊNCIA DE ENCHENTES**

Trabalho de Conclusão de Curso apresentado como pré-requisito de conclusão do curso de Graduação Tecnológica em Gestão Ambiental no Instituto Federal de Educação, Ciência e Tecnologia do Sul de Minas Gerais – Campus Inconfidentes, para obtenção do título de Tecnólogo em Gestão Ambiental.

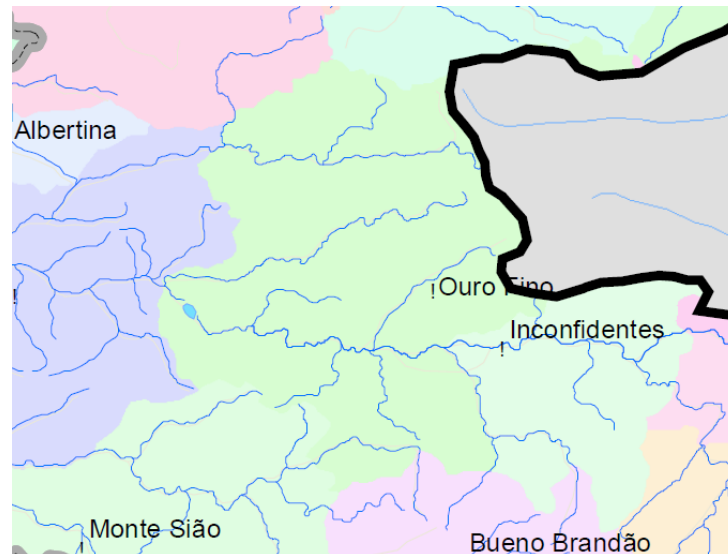
Figura 2 – Hidrografia da região de Ouro Fino (Fonte: IGAM, 2010).

Sul-sudoeste de Minas Gerais (IGAM, 2010). (Figuras 1 e 2 Bacia Hidrográfica dos Rios Mogi-Guaçu e Pardo).

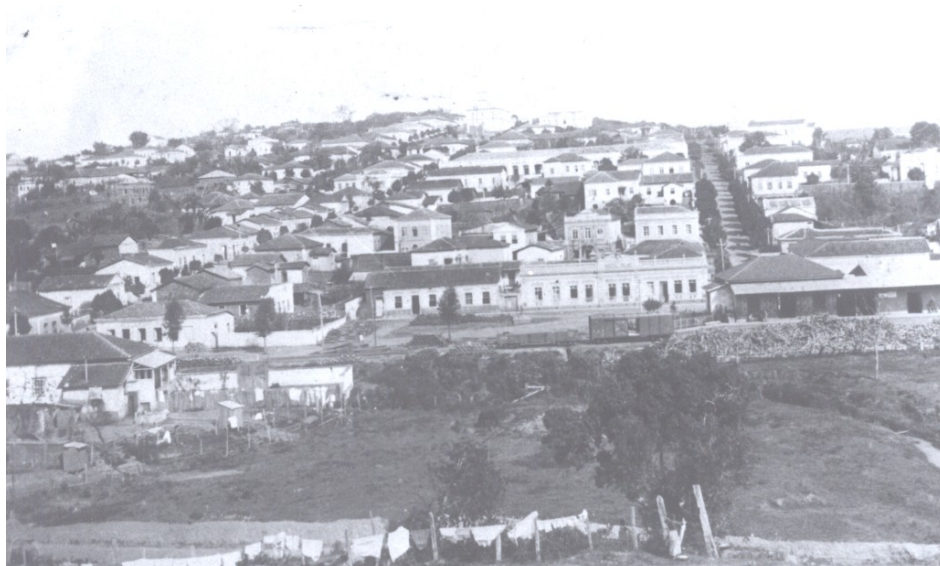
Figura 7 - Implantação da Estação Ferroviária 1896 (Fonte: dados pessoais)

A figura 7 acima mostra a Estação Ferroviária implantada e em funcionamento, além do hotel atualmente denominado de “Hotel Caiçara”. Em 1912 (Figura 8), a cidade se expandia para oeste com no sentido da atual Avenida Cyro Gonçalves.

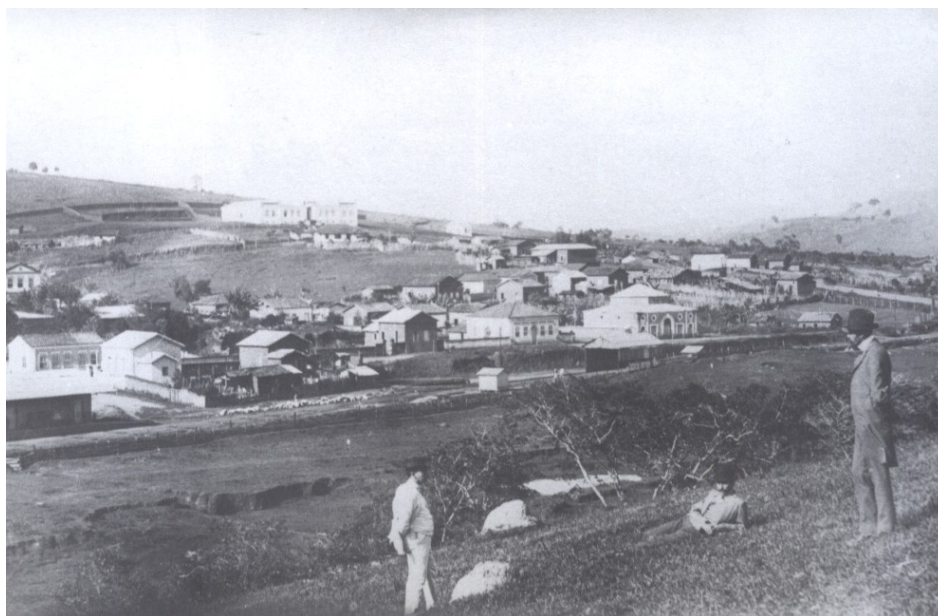
Figura 8 - Cidade Expandindo para o lado da Avenida Ciro Gonçalves (Fonte: dados pessoais)

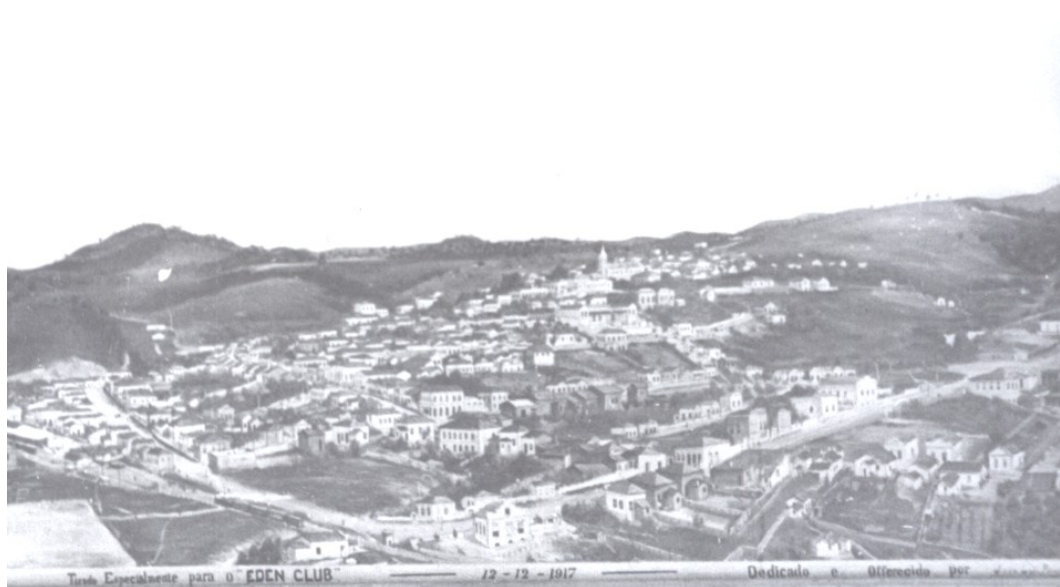
Na Figura 9, pode-se notar, através de uma visão panorâmica, como a cidade tomou maiores proporções e vai crescendo para todos os lados.

Figura 9 – Vista Panorâmica em 1930 (Fonte: dados pessoais)

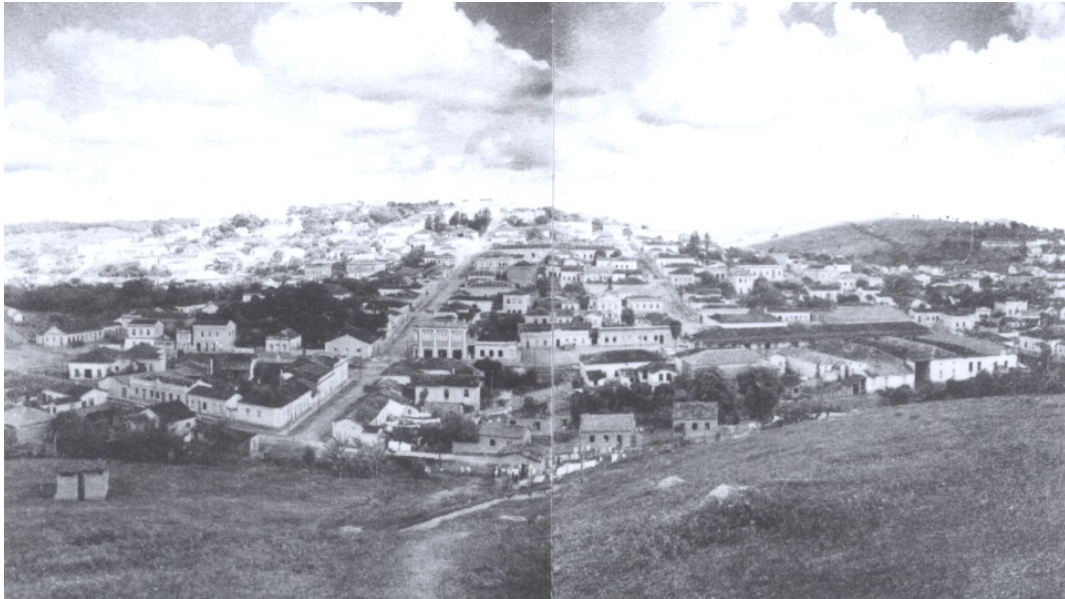
A Figura 11 de 1939 mostra a parte norte da cidade tomada por residências, enquanto a parte inferior, próxima ao corpo d'água também já se encontra habitada.

Figura 11 – Vista Panorâmica de Ouro Fino em 1939 (Fonte: dados pessoais)

À medida que a cidade crescia, a população se instalava cada vez mais nas áreas próximas ao Ribeirão Ouro Fino. Nesta época não havia relatos de enchentes que tenham atingido a população, mas já sabia-se que a área que estava sendo ocupada não era apropriada para tal uso.

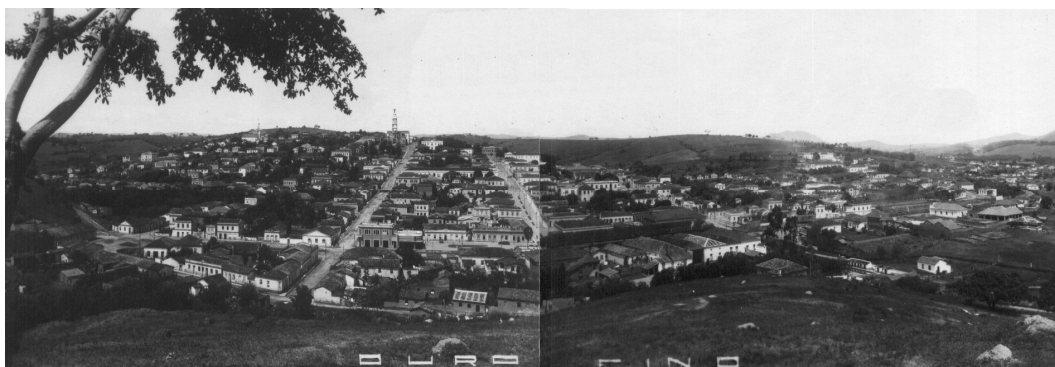
A figura 13 mostra a situação do uso e ocupação do solo urbano no ano de 1940, ano próximo ao relato da primeira grande enchente que atingiu a cidade.

Figura 13 – Vista Panorâmica de Ouro Fino em 1940 (Fonte: dados pessoais)

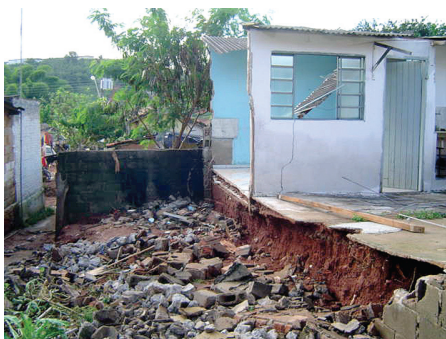
Figura 18 – Casa atingida pelas chuvas (Fonte: Gazeta de Ouro Fino, Fev. 2006).

Acontecimentos registrados nos meses de fevereiro e março de 2006, conforme relato da imprensa local, mostra os bairros da cidade que foram atingidos pelas fortes chuvas. Os bueiros não suportaram o volume d'água, provocando grandes prejuízos aos moradores que tiveram suas casas invadidas pelas águas, derrubando casas como mostra a Figura 18, na Figura 19 pode-se observar que a força do vento durante a chuva forte derrubou árvores agravando ainda mais a situação. Os moradores pediram socorro à Polícia Militar que registrou boletins de ocorrência e relatou que não é recente que os moradores sofrem com as chuvas e estes esperam uma providência dos órgãos competentes para resolver definitivamente a situação.

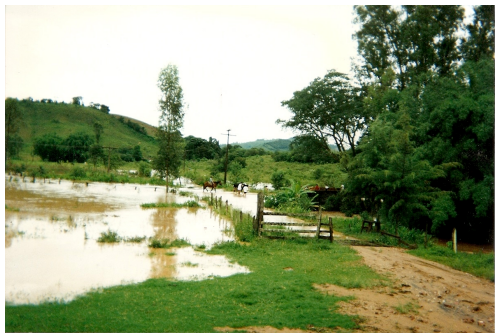
Figura 20 – Alagamento no Bairro Parreira (Fonte: dados pessoais, Mar. 2006).

As Figuras 20 e 21 a seguir mostram o alagamento no Bairro Parreira.

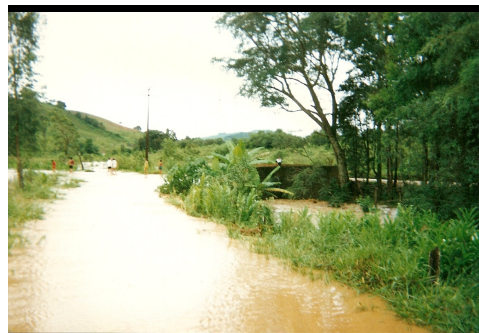
Figura 21 - Alagamento no Bairro Parreira (Fonte: dados pessoais, Mar. 2006).

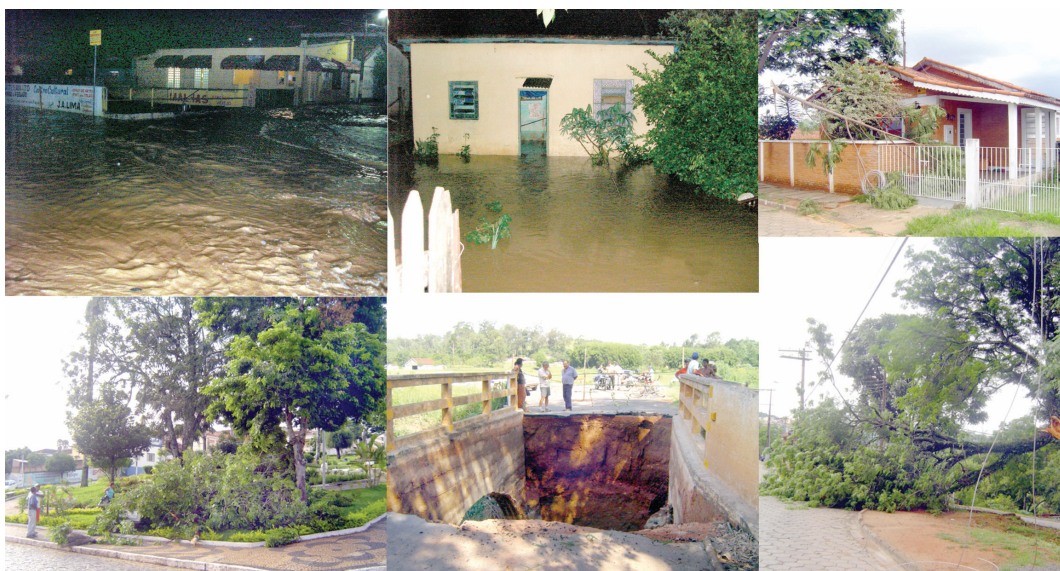
Ruas e casas ficaram alagadas com o transbordamento do Rio Ribeirão Ouro Fino no início da Av. Delfim Moreira, na Rua General Osório (chalés), na Rua Major Sebastião Pires (Eden Club), próximo ao viaduto sobre a Rodovia MG 290. As pontes localizada na Av. Francisco Delmiro Serozini, que liga o aeroporto à Rodovia MG 459 (Ouro Fino-Monte Sião) e a ponte na Rua Itororó foram levadas pelas águas. Nessa ocasião o prefeito da cidade, Luiz Carlos Maciel viajou a Belo Horizonte para conseguir recursos para recuperar os danos causados a cidade. As Figuras 22, 23, 24, 25, 26, 27, 28, 29, 30, 31 e 32 (Fonte: Gazeta de Ouro Fino, Nov. 2006), mostram como grande a abrangência da inundação na cidade e seus estragos.

Figura 22 – Áreas urbanas atingidas pela enchente (Fonte: Gazeta de Ouro Fino, Nov. 2006).

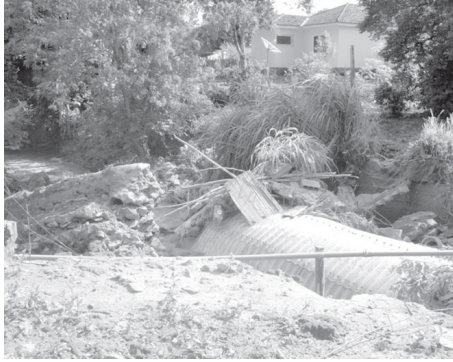
Figura 23 – Ponte no bairro Santa Rita caída
(Fonte: Gazeta de Ouro Fino, Nov. 2006).

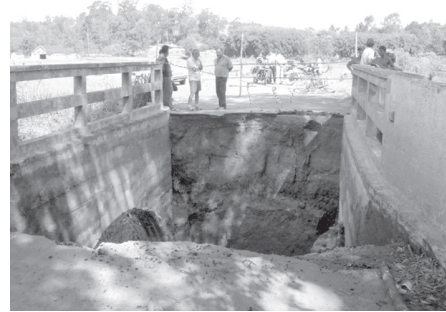
Figura 24 – Ponte que liga o Aeroporto com a
MG 459 (Fonte: Gazeta de Ouro Fino, Nov.
2006).

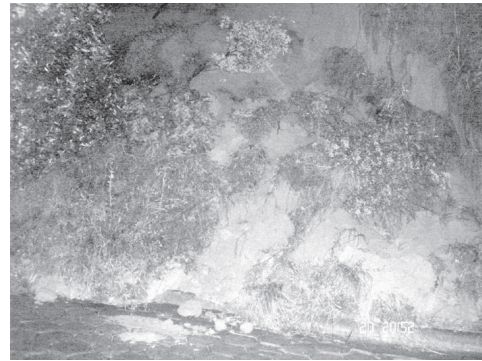
Figura 31 – Deslizamento na Rua Manoel Jesuíno de Carvalho
(Fonte: Gazeta de Ouro Fino, Nov. 2006).

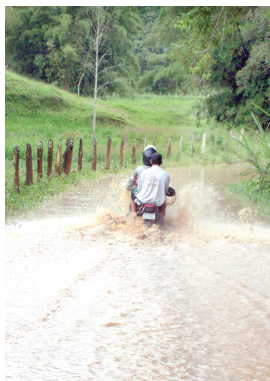
Figura 33 - Estrada Bairro Parreira
(Fonte: Gazeta de Ouro Fino, Jan. 2007).

No ano 2007, no mês de janeiro as chuvas continuaram a castigar os moradores da cidade com alagamentos, derrubando casas e também destruindo as rodovias da cidade. As figuras 33, 34 e 35 provam o fato.

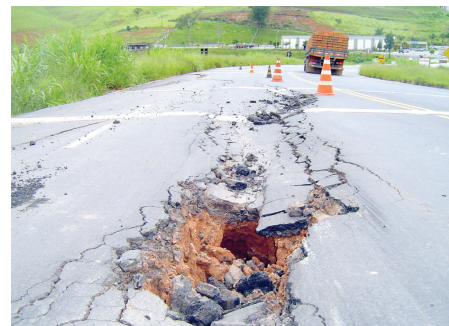
Figura 34 - Trecho da Rodovia MG 290, Km 53 que afundou devido ao excesso das chuvas
(Fonte: Gazeta de Ouro Fino, Jan. 2007).

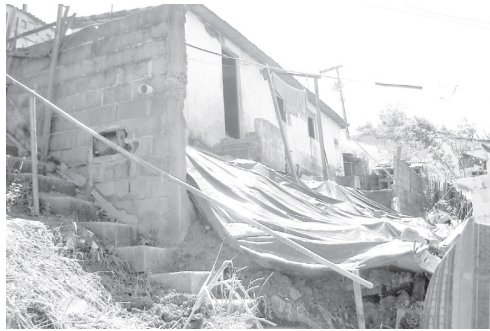
Figura 35 - Casa destruída pelas chuvas
(Fonte: Gazeta de Ouro Fino, Jan. 2007).

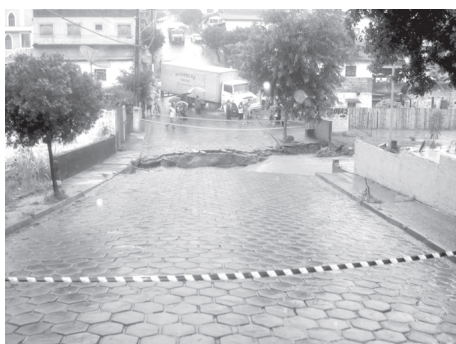
Figura 37 - Ponte no Jardim Patrícia (Fonte: Gazeta de Ouro Fino, Dez. 2007).

Dentre os vários estragos ocorridos em decorrência das chuvas, está a derrubada da ponte situada no Jardim Patrícia. Uma casa bem próxima da ponte foi seriamente danificada, sendo demolida posteriormente pela Prefeitura, por questões de segurança. Além disso, próximo a este local diversas casas “às margens daquele córrego” ficaram inundadas.

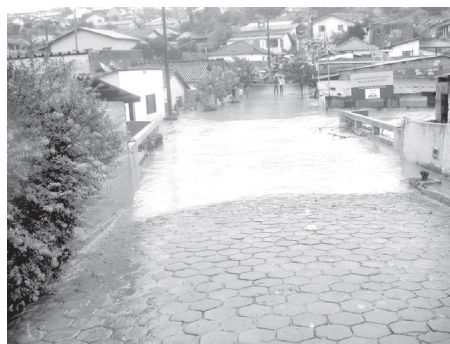
Figura 41 - Ponte na Vila Prateado (Fonte: Gazeta de Ouro Fino, Dez. 2007).

Na Vila Prateado, a ponte que liga o bairro à Rua Manuel Jesuíno de Carvalho ficou coberta pelas águas e diversas casas foram inundadas.

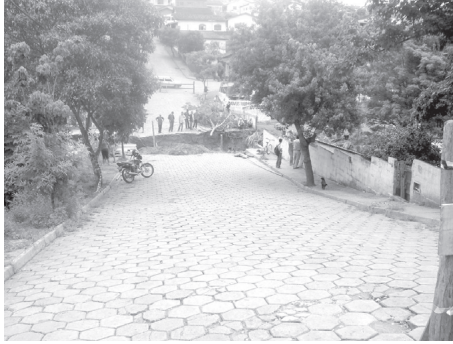
Figura 38 - Ponte caída no Jardim Patrícia
(Fonte: Gazeta de Ouro Fino, Dez. 2007).

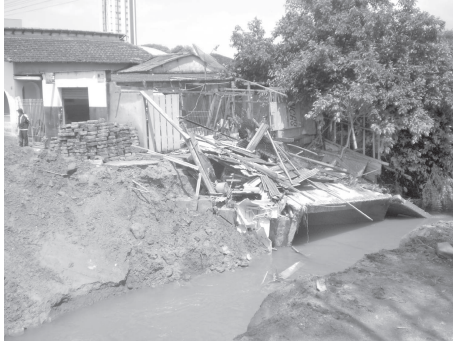
Figura 49 - Muro da casa levado pela chuva (Fonte: Gazeta de Ouro Fino, Set. 2009).

A ponte que foi carregada pelas águas, dá acesso ao Mercado Municipal, onde a parede de uma casa ao lado da ponte foi destruída. A outra ponte danificada é a do antigo leito da ferrovia, no bairro da Várzea, que teve os taludes desmoronados e está interdita, para qual a administração municipal tomou as devidas providências para realizar os devidos reparos.

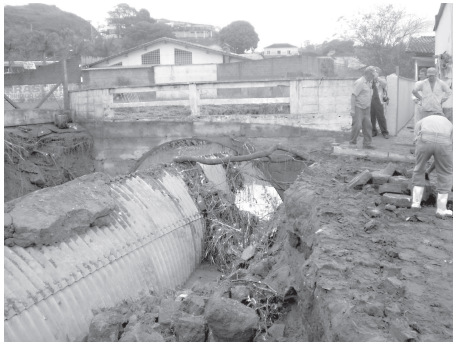
Figura 51 - Parte da ponte que caiu (Fonte: Gazeta de Ouro Fino, Set. 2009).

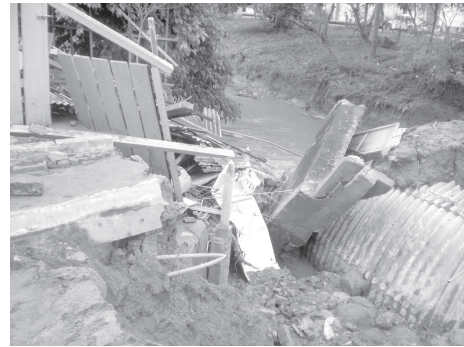
Figura 52 - Destroços que restou da ponte e do muro (Fonte: Gazeta de Ouro Fino, Set. 2009).

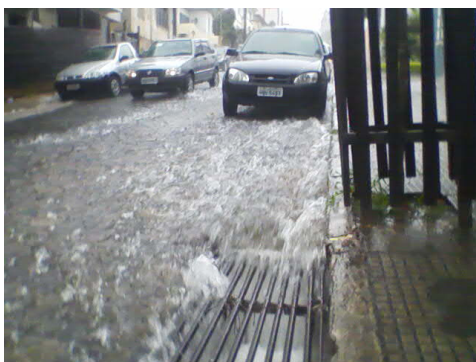
Figura 53 – escoamento de água pluvial na rua Prof. José Serra (Fonte: dados pessoais, Jan.2010).
