**CARACTERIZAÇÃO FÍSIOGRÁFICA E AMBIENTAL DE UMA MICROBACIA  
HIDROGRÁFICA DO RIO MOGI-GUAÇU UTILIZADA EM ATIVIDADES  
ZOOTÉCNICAS PELO IFSULDEMINAS-CAMPUS INCONFIDENTES**

Trabalho de Conclusão de Curso apresentado ao Instituto Federal de Educação, Ciência e Tecnologia do Sul de Minas Gerais – Campus Inconfidentes, como pré-requisito de conclusão do curso de Tecnologia em Gestão Ambiental.

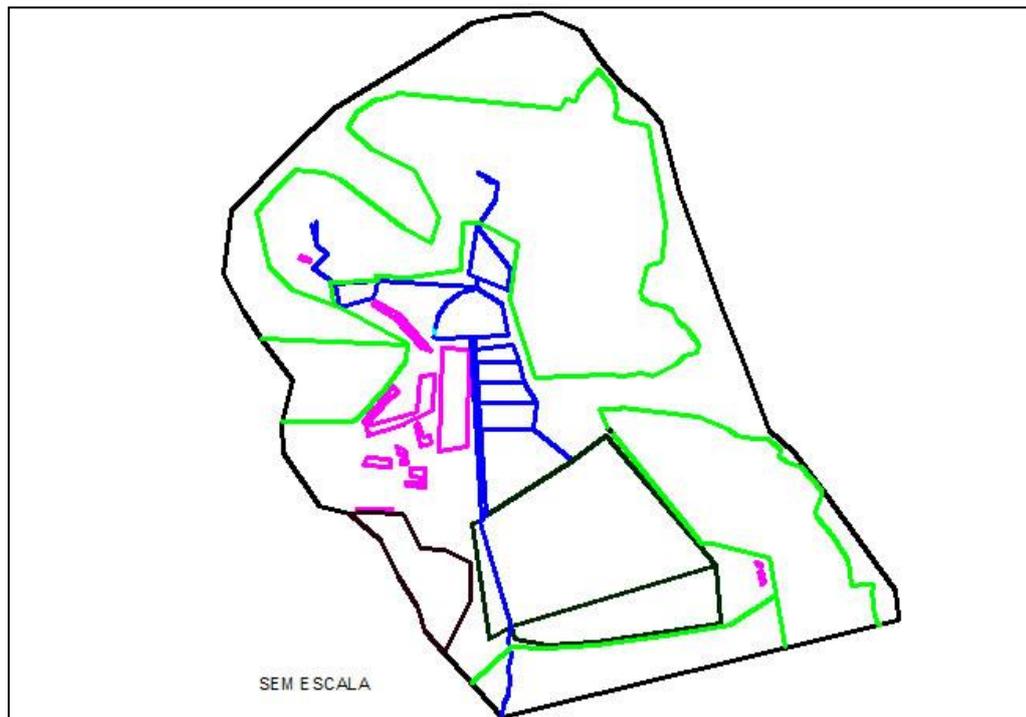
**Figura 1:** Mapa da área da microbacia hidrográfica da bacia do Rio Mogi-Guaçu, Inconfidentes, MG.

Esta microbacia apresenta uma área de 90,90 hectares (Figura 1), representando 0,62% da área do município de Inconfidentes, com perímetro de 3,873 km. Sua declividade média é de 9,13% (Tabela 4), com cotas variando de 860 m a 946 m de altitude. Com o valor médio de declividade encontrado pode-se inferir que o relevo da microbacia é suave ondulado a ondulado, segundo a classificação de De Biase (1993). Estas características não apresentam fortes restrições a infiltração da água da chuva e conseqüente abastecimento dos lençóis na bacia hidrográfica. (Serra, 1993 citado por Pinto et.al, 2005).

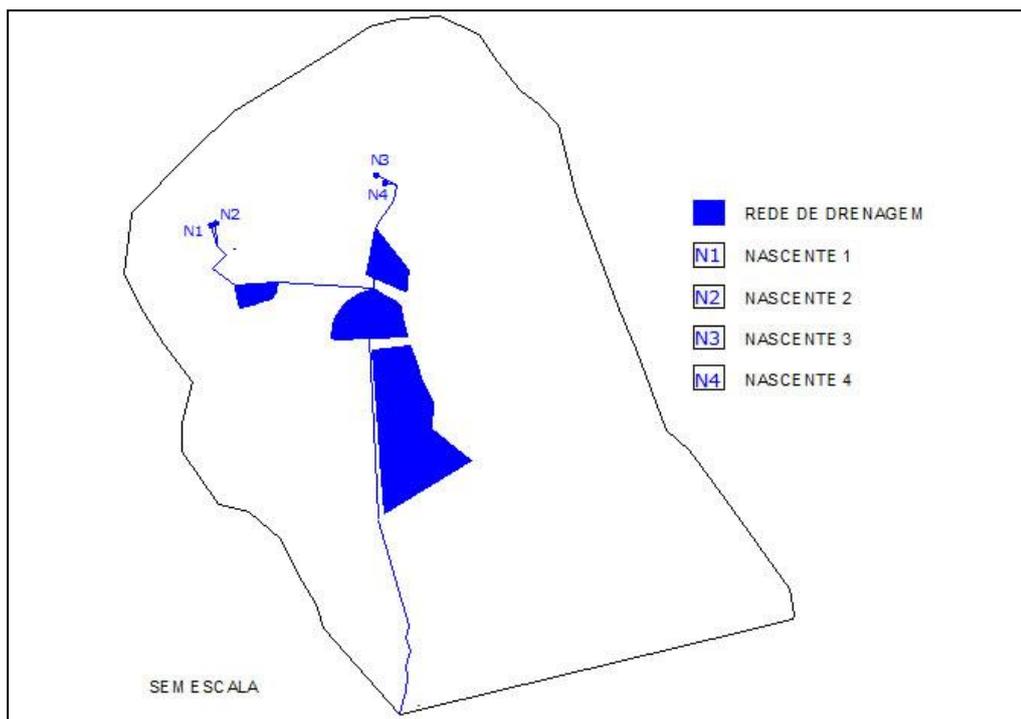
**Figura 2:** Mapa da rede de drenagem da microbacia hidrográfica da bacia do Rio Mogi-Guaçu, Inconfidentes, MG.

A microbacia em estudo apresenta quatro nascentes (Figura 2) localizadas sob as coordenadas geográficas descritas a seguir:

- Nascente 1 = 22° 18' 429" S; 46° 19' 854" W
- Nascente 2 = 22° 18' 427" S; 46° 19' 850" W
- Nascente 3 = 22° 18' 393" S; 46° 19' 694" W
- Nascente 4 = 22° 18' 387" S; 46° 19' 703" W

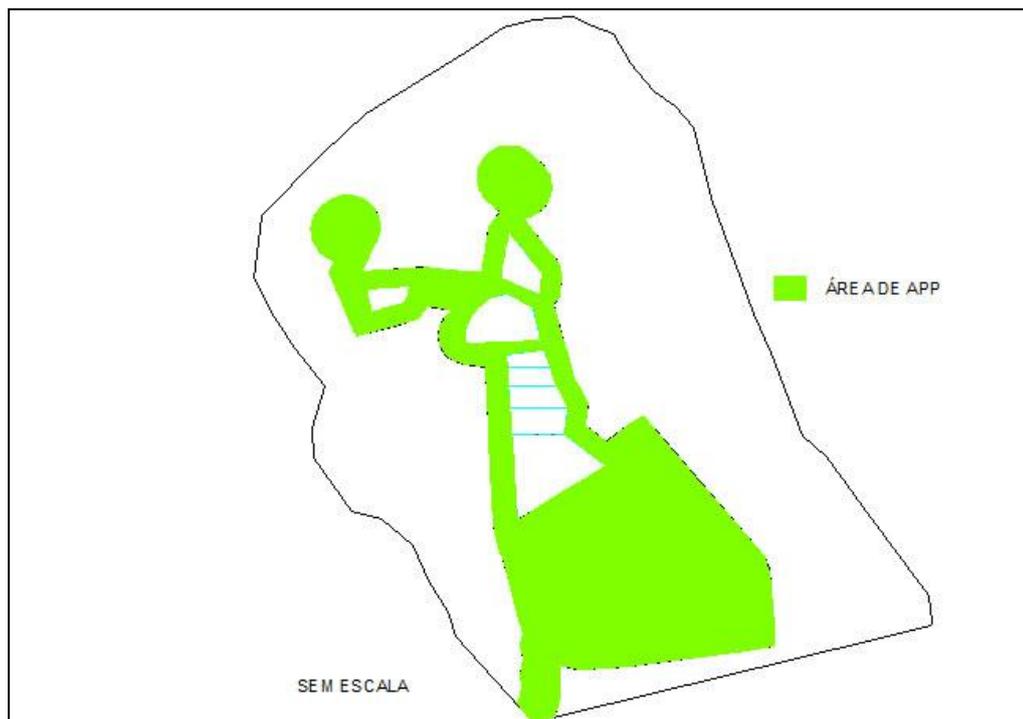
**FIGURA 3:** Mapa da área de APP da microbacia hidrográfica da bacia do Rio Mogi-Guaçu, Inconfidentes, MG.

Estas inundações ocorrem nas partes baixas da microbacia que são chamadas áreas de várzea e fazem parte da área de preservação permanente (Figura 3). A área de preservação permanente da microbacia tem uma área de 22,02 hectares que representa 32,11% da sua totalidade.

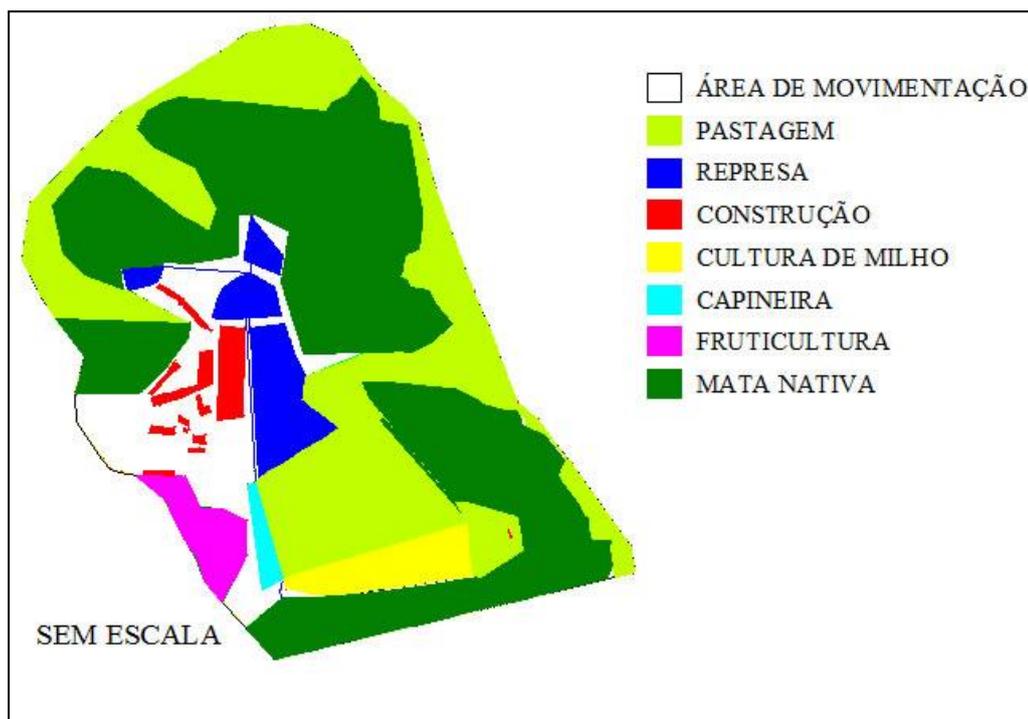
**Figura 4:** Mapa de uso do solo em uma microbacia hidrográfica da bacia do Rio Mogi-Guaçu Inconfidentes, MG.

O uso da terra predominante da área da microbacia é de mata nativa (43,32%) (Figura 4 e Tabela 6), mas toda essa área de mata é cercada por pastagem (30,97%) o que ocasiona um grande efeito de borda em todos os fragmentos de mata. As nascentes estão protegidas, pois são localizadas no interior da mata nativa existente, mas no leito do curso d'água e nas represas que são utilizadas para a criação de peixes, não há mata ciliar, o que causa degradação nas margens destes corpos d'água.

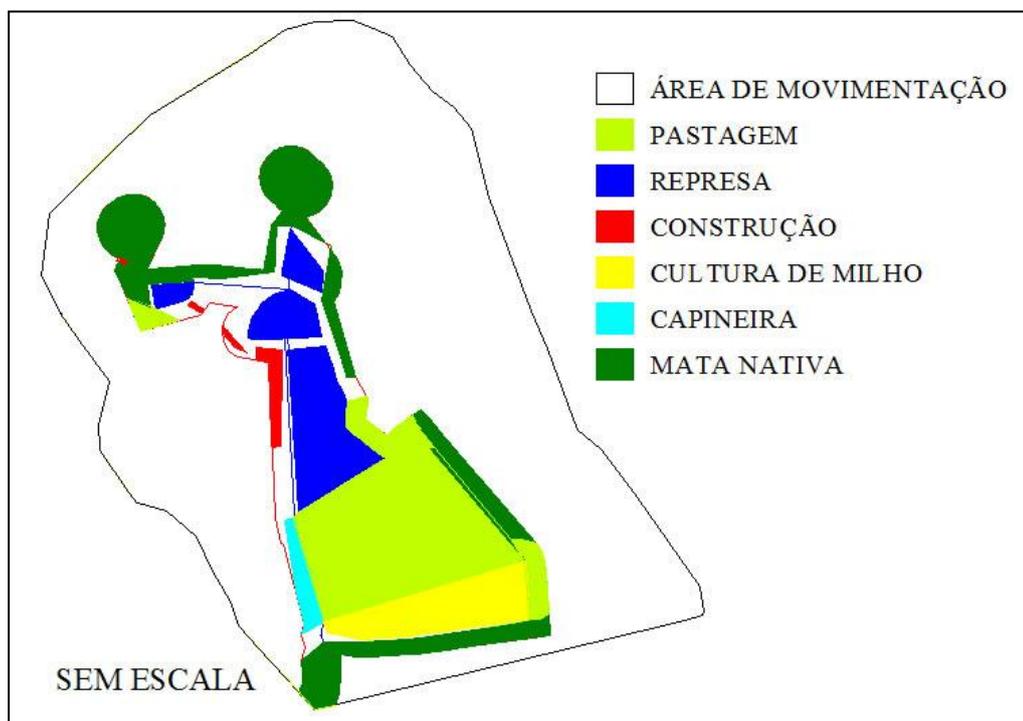
**FIGURA 5:** Mapa de uso do solo na APP de uma microbacia hidrográfica da bacia do Rio Mogi-Guaçu, Inconfidentes, MG.

O pior problema nas APP's são o uso da mesma por pastagens e por áreas de movimentação, sendo muito afetada pela compactação e por erosões decorrentes destes usos indevidos que representam 47,40% da área de APP. Estes usos indevidos estão localizados principalmente ao redor dos cursos d'água e na área de várzea. A compactação é causada por pisoteio (Anexo III), pois está sendo feito um superpastejo das áreas de pastagem e o tipo de erosão mais encontrada está sendo a erosão laminar (Anexo II).

As áreas usadas por atividades agrícolas representam 11,48% e as construções, usadas principalmente para o confinamento de animais, representam 1,79% das APP's.

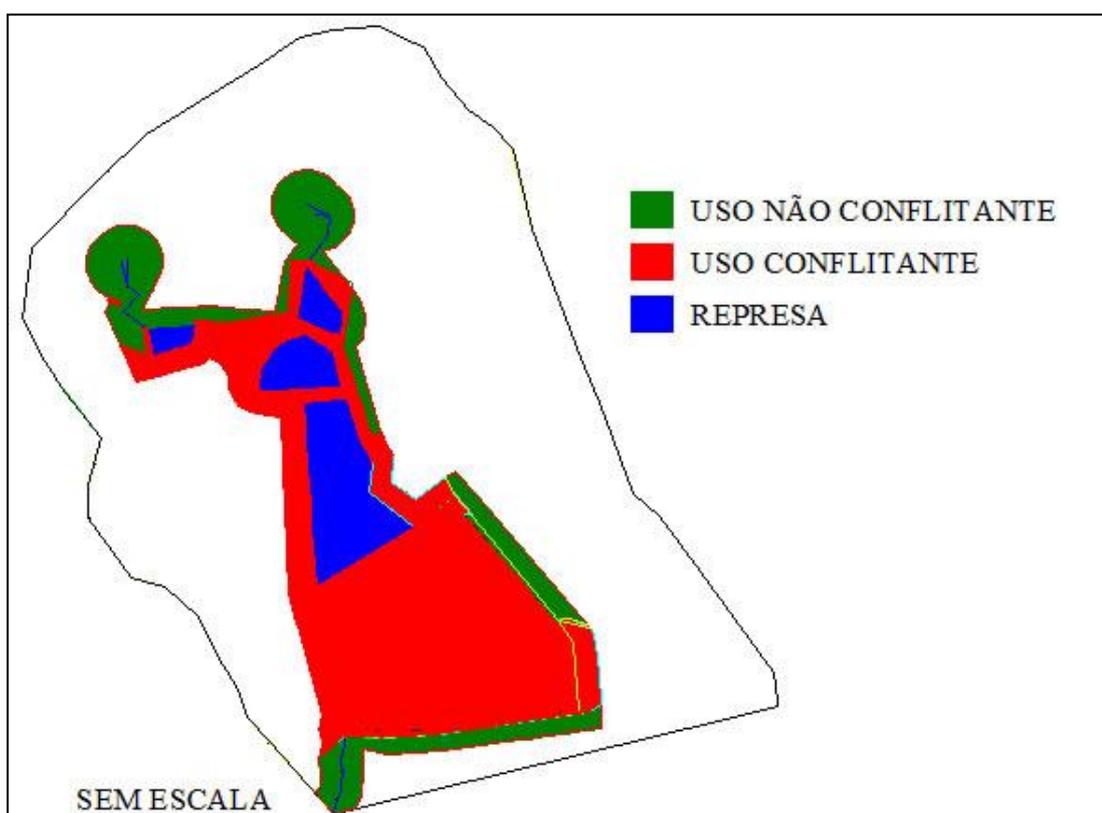
**FIGURA 6:** Mapa de uso conflitante e não conflitante na APP de uma microbacia hidrográfica da bacia do Rio Mogi-Guaçu, Inconfidentes, MG.

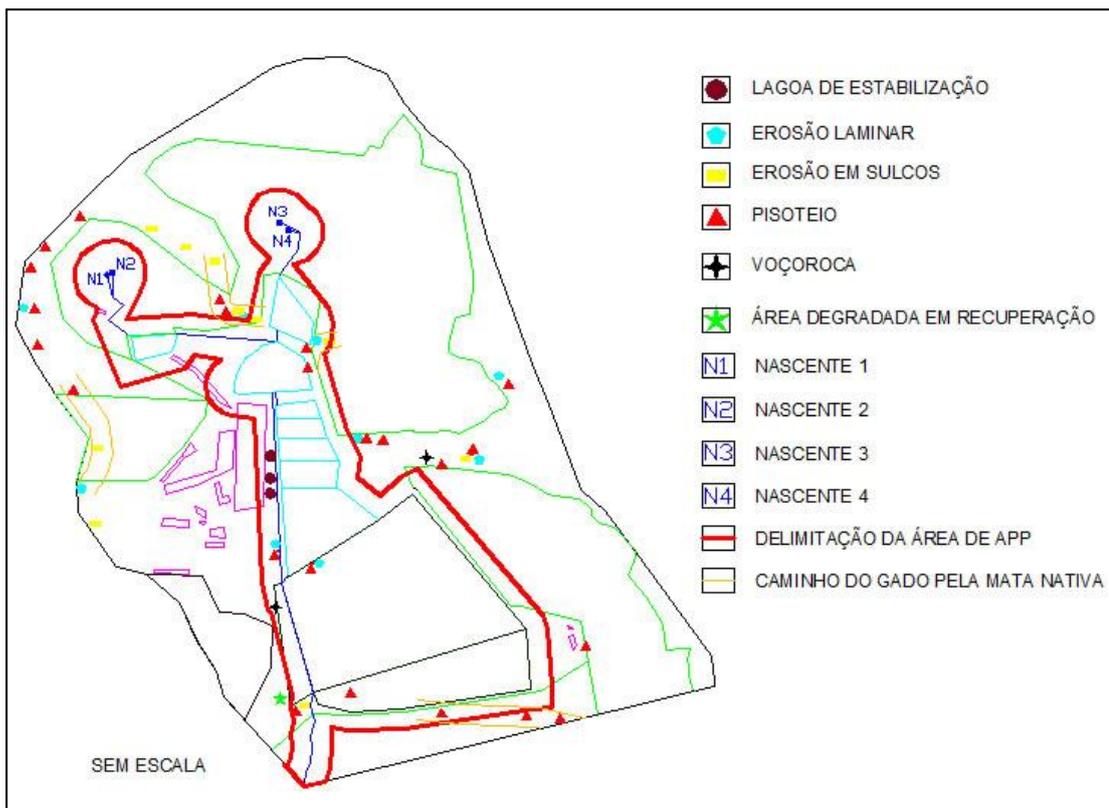
**FIGURA 7:** Mapa dos focos de passivos ambientais em uma microbacia hidrográfica da bacia do Rio Mogi-Guaçu, Inconfidentes, MG.

As principais ações mitigadoras dos passivos ambientais presentes na microbacia hidrográfica podem ser a implantação de um sistema de manejo sustentável da pastagem, o reflorestamento das APP's, o cercamento das APP's e das áreas de mata nativa para evitar a sua degradação e o tratamento adequado dos dejetos gerados pelos sistemas de confinamento de animais para preservar a qualidade da água.

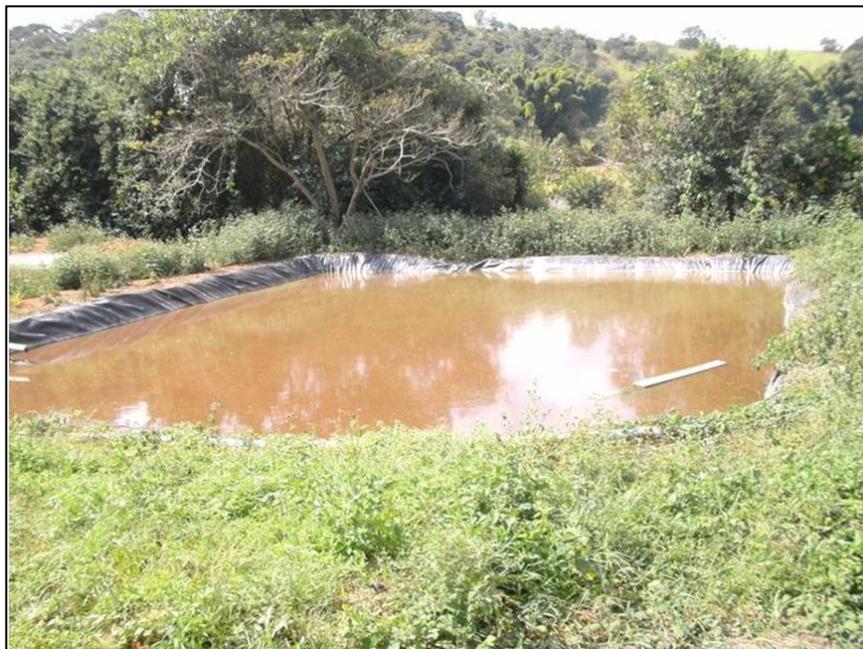
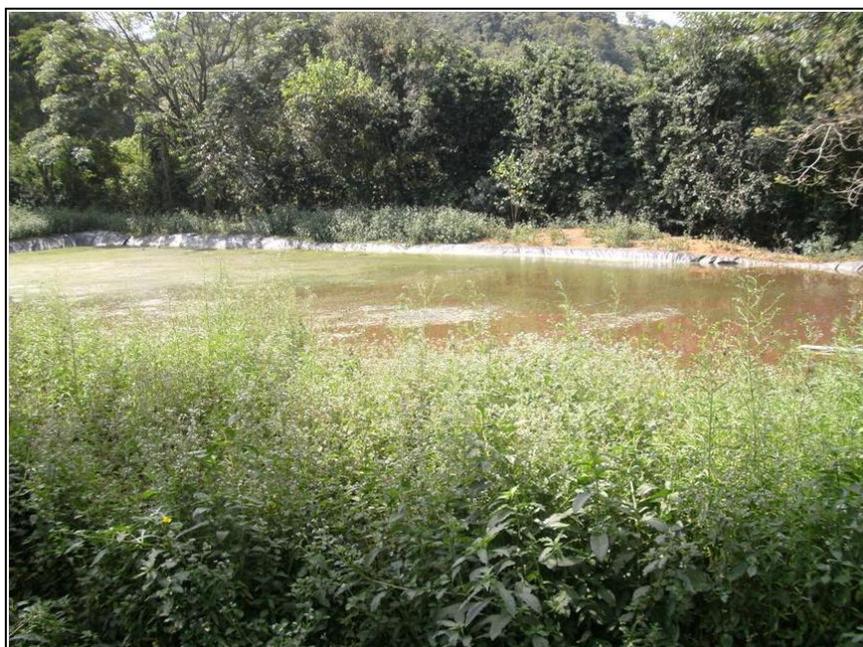
**ANEXO I:** Fotos das lagoas de estabilização usadas para descarte dos dejetos do confinamento de suínos

As construções que são usadas para confinamento de suínos localizam-se muito próximas aos cursos d'água, dentro das APP's. Além disso, existem três lagoas de estabilização (Anexo I), que são usadas para descarte dos dejetos da suinocultura que, também, estão localizadas na área de APP e muito próximo ao curso d'água principal da microbacia hidrográfica.

**Lagoa de estabilização**

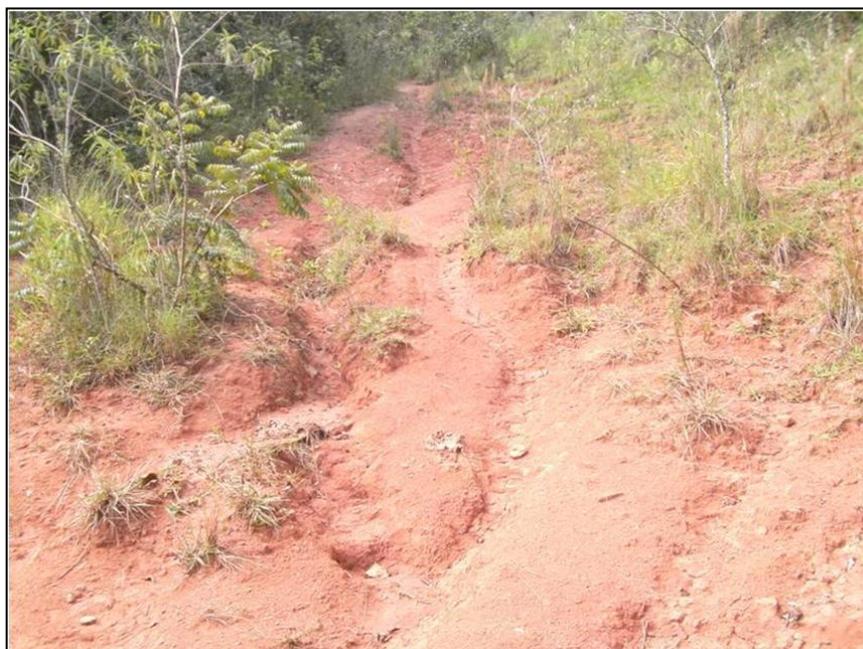
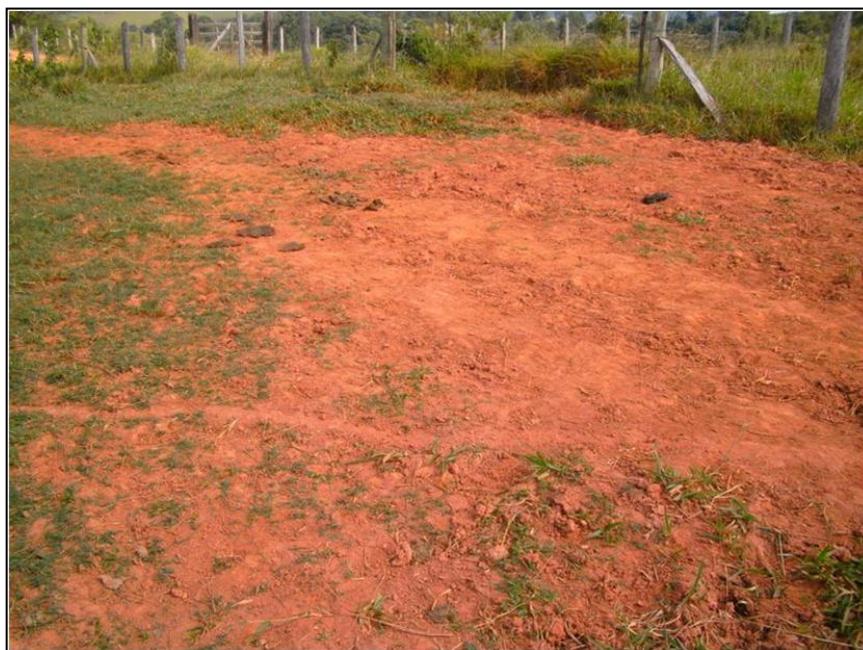
**ANEXO II:** Fotos das erosões existentes na microbacia hidrográfica

**Erosão laminar**

Nas áreas com focos de erosão encontradas, principalmente nas áreas de pastagem, deve-se realizar o manejo rotacionado para diminuir o consumo excessivo da pastagem e a construção de terraços para evitar que o escoamento da água cause erosões nestas áreas.

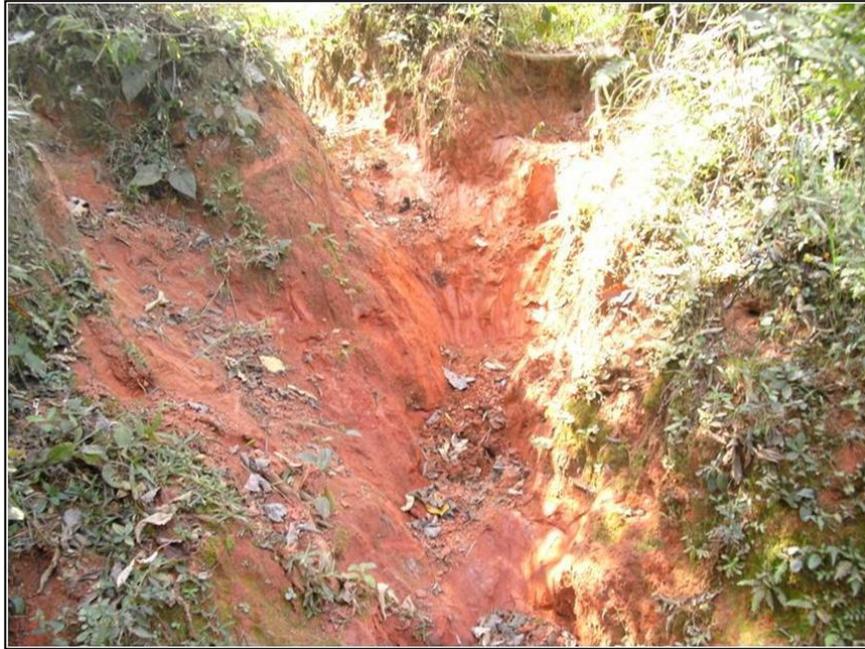
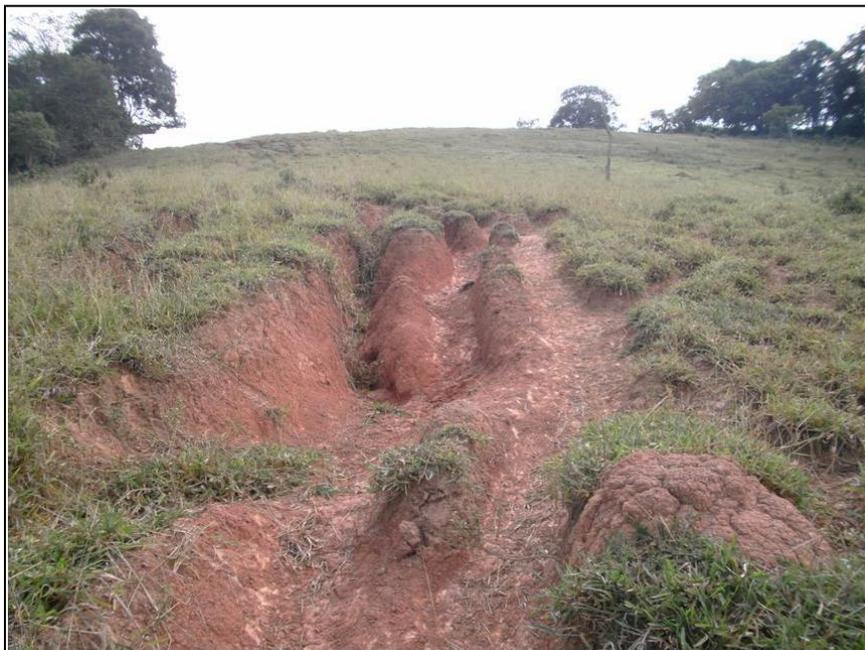
**Erosão em sulcos**

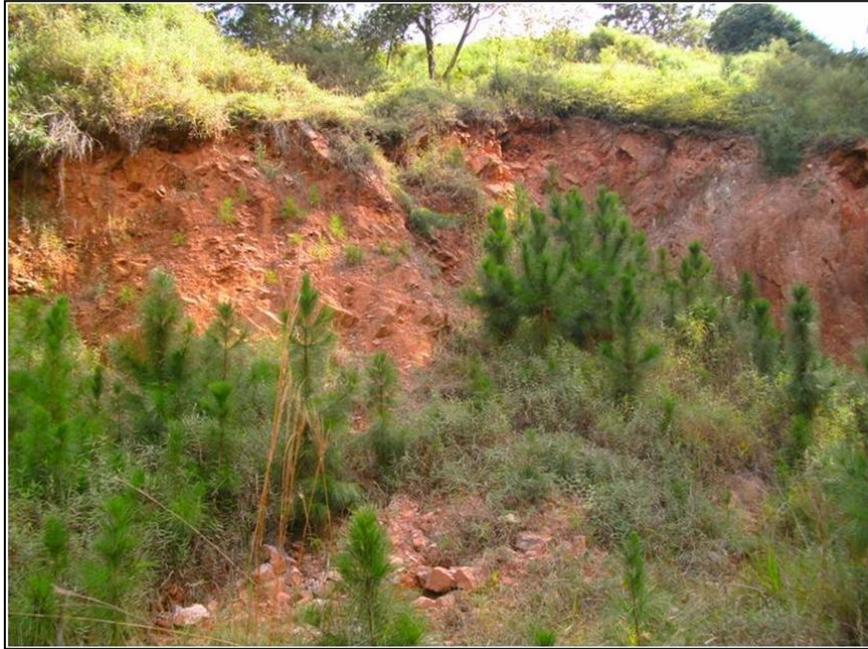
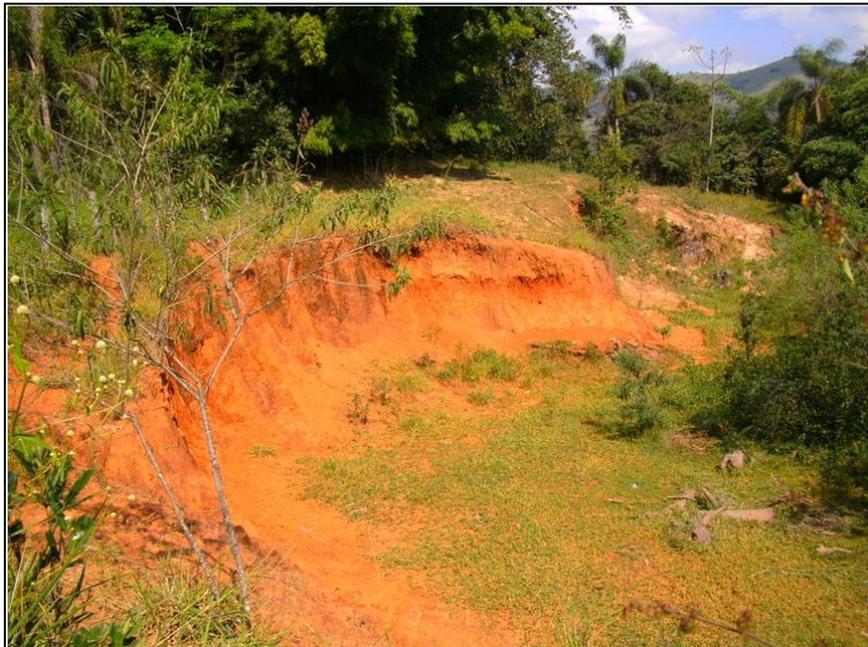
Na microbacia hidrográfica há duas erosões que podem ser consideradas como voçorocas de pequeno porte (Anexo II), sendo uma natural e a outra causada pelo corte que foi feito para a construção de uma estrada. Ressalta-se que não é realizado nenhum tipo de atividade para contenção destas voçorocas.

**Voçoroca**

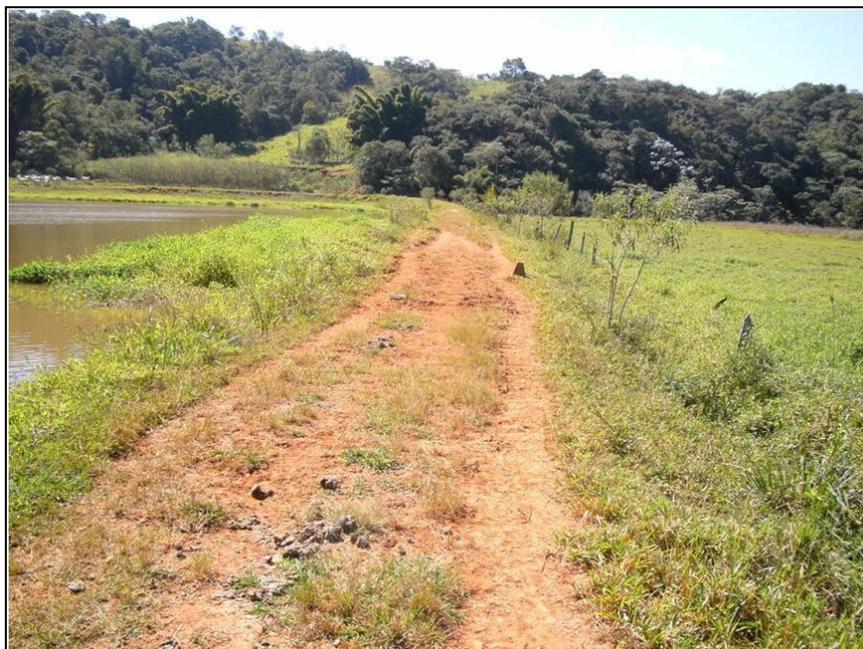
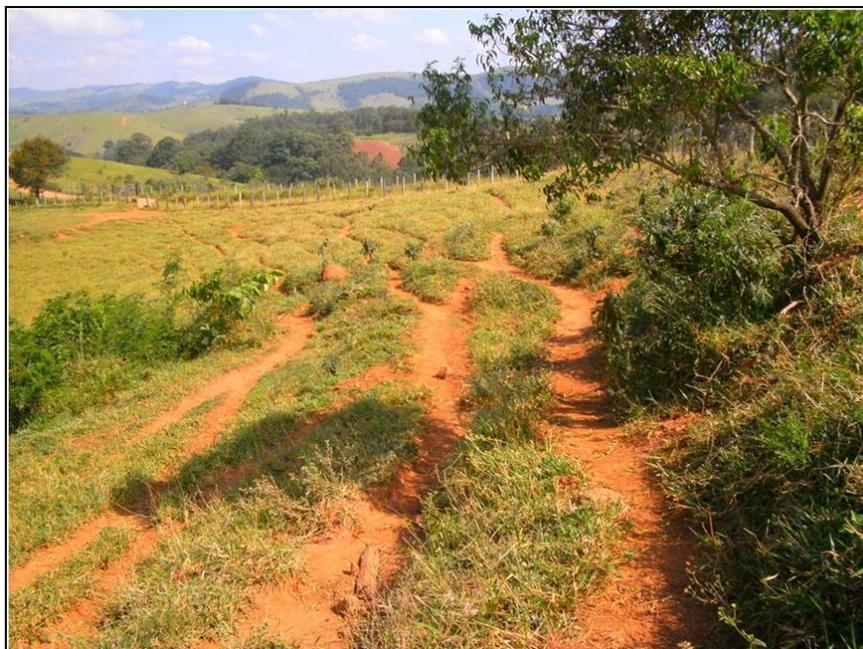
**ANEXO III:** Fotos das compactações causadas por pisoteio na microbacia hidrográfica

O solo da microbacia é muito compactado, pois na área de pastagem há um grande número de animais que causam compactação por pisoteio (Anexo III), e nas áreas agrícolas o uso de máquinas é constante.

**Área Compactada por pisoteio**

A principal ação a ser tomada deve ser o manejo sustentável da pastagem, devendo ser criado um sistema de manejo rotacionado da pastagem para evitar que o superpastejo da área cause mais erosões.

Nas áreas de mata nativa deve haver cerca para evitar que o gado entre nestas áreas e forme trilhos permanentes. Estes trilhos que são formados pela passagem do gado primeiramente causam a compactação por pisoteio dessa área e com a continuação deste pisoteio começa a erosão em sulcos causando a degradação do solo.

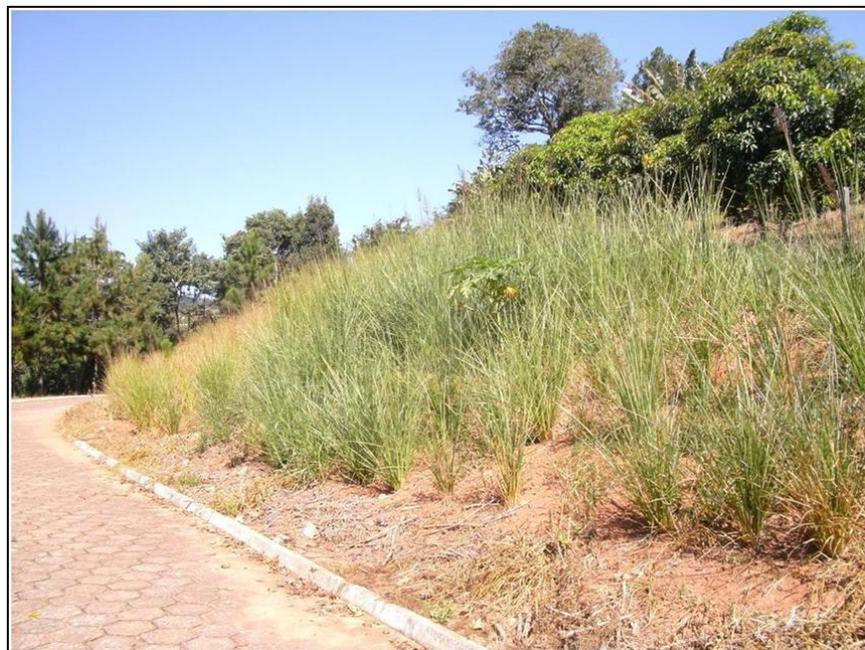
**ANEXO IV:** Foto de um talude existente na microbacia hidrográfica que está sendo recuperado com o uso do capim vertiver

**Talude em Recuperação**

Somente um talude existente na microbacia hidrográfica que estava sofrendo um processo de erosão e degradação está sendo recuperado. Essa recuperação está sendo realizada com o uso do capim vertiver (Anexo IV).
