**DIAGNÓSTICO DAS ÁREAS DE CABECEIRA DO CÓRREGO  
GRANDE NO MUNICÍPIO DE INCONFIDENTES – MG**

Trabalho de Conclusão de Curso apresentado como pré-requisito de conclusão do curso de Graduação Tecnológica em Gestão Ambiental no Instituto Federal de Educação, Ciência e Tecnologia do Sul de Minas Gerais – Campus Inconfidentes, para obtenção do título de Tecnólogo em Gestão Ambiental.

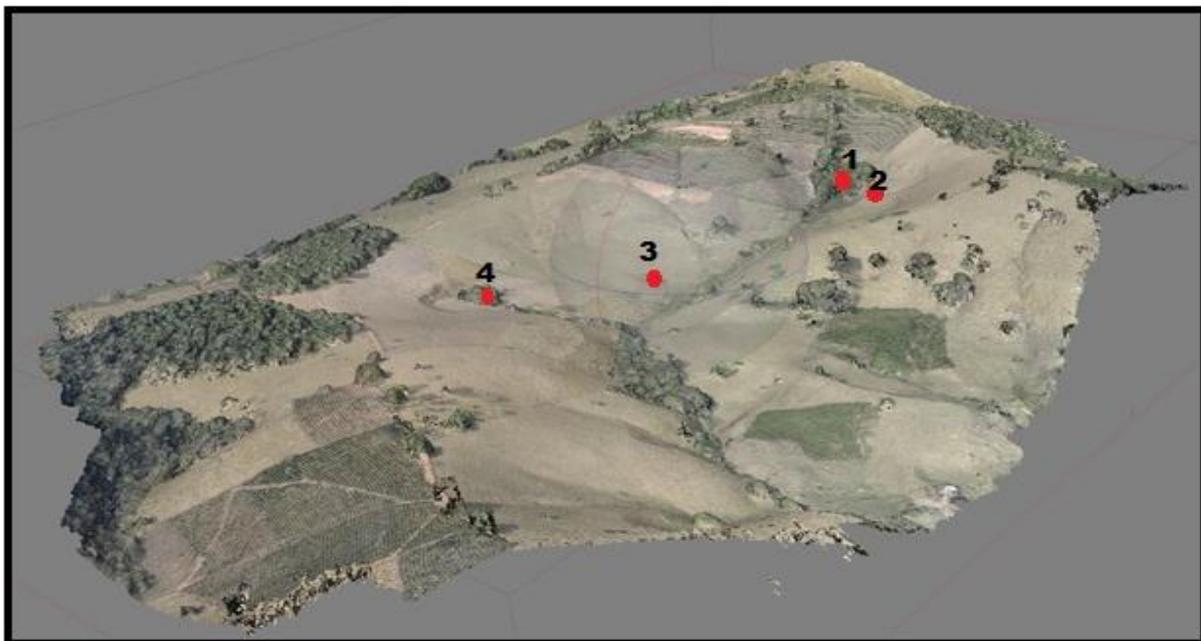
Figura 2 – Localização das nascentes na Bacia do Córrego Grande

Na área analisada foram identificadas quatro nascentes (Tabela 1 e Figura2).

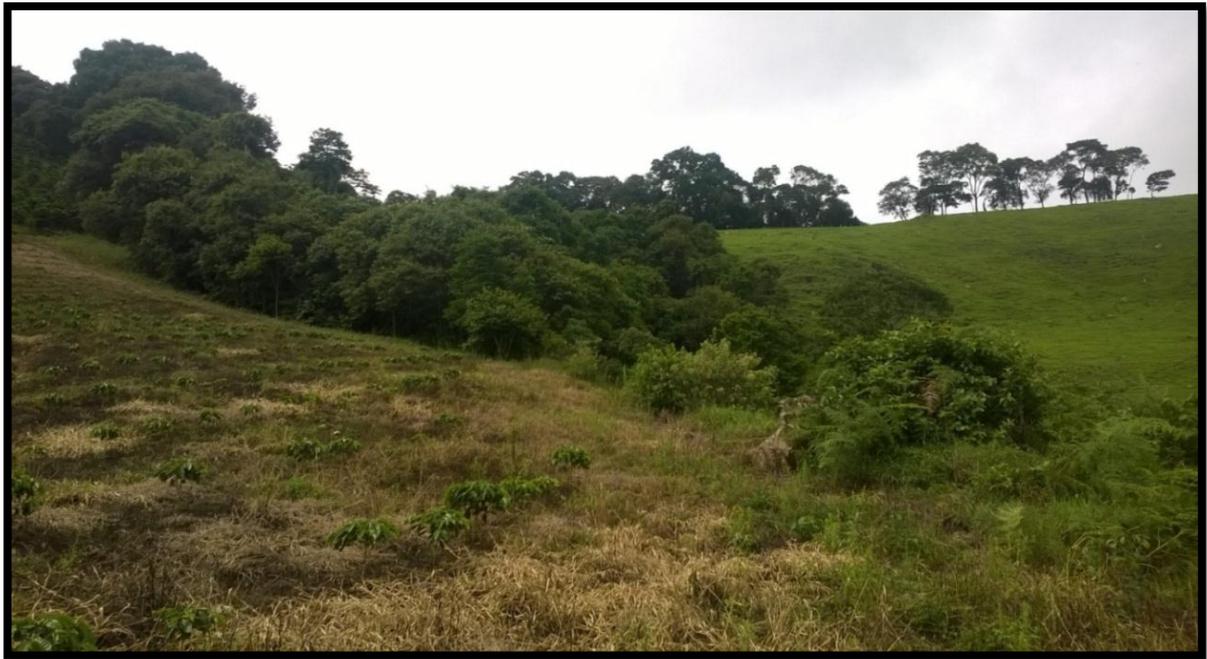
Figura 3 – Vista da área da nascente 1

A nascente 1 foi a que apresentou uma melhor conservação (Figuras 2 e 3), pois apresenta uma mata ciliar com espaço de vegetação arbórea relativamente preservada se comparado com as outras nascentes. Outro fator verificado na nascente 1 (um) é que há presença de uma área com cafeicultura, com a presença de um terreiro para a secagem do grão de café em solo nú. É feito a retirada de água desta nascente para consumo.

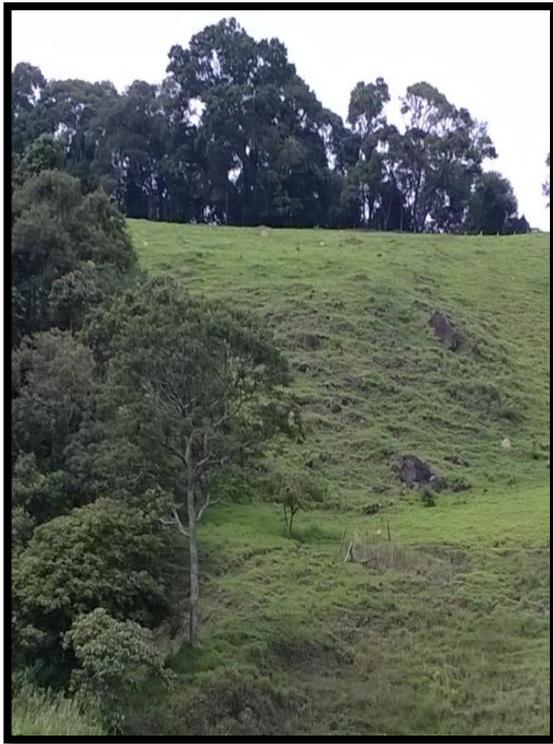
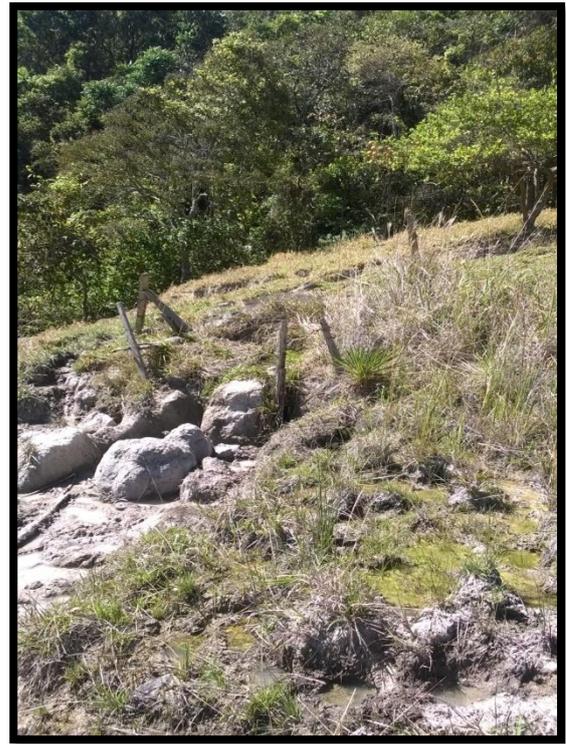
Figuras 4 e 5 – Vista de localização e condições da nascente 2

Notou que na localidade da nascente 2 (Figuras 4 e 5), é um espaço ocupado por pastagem com atividade de pecuária extensiva. Não há nenhuma mata ciliar ao seu redor, possui uma pequena cerca para que os bovinos não tenham contato ao seu olho de água. Pode-se verificar que a pastagem se apresenta muito degradada, com vegetação rala e muitas falhas deixando o solo exposto em alguns pontos.

Pode averiguar que a nascente 2 não está em conformidade com a Lei 12.651/12 por não apresentar vegetação. Segundo o Código Florestal, o local da nascente deve possuir uma vegetação com um raio de 50 metros ao seu entorno, se estar não for uma área de uso antrópico consolidado, com cerca para que não haja perturbação a sua vegetação e seu afloramento.

As nascentes encontram-se perturbadas ou degradadas sendo necessárias estratégias de recomposição do ecossistema natural. Verificou-se que nesta área não há um manejo para a revigoração da vegetação nativa e pastagem para sua recomposição, em função disso encontra-se em estágio avançado de degradação.

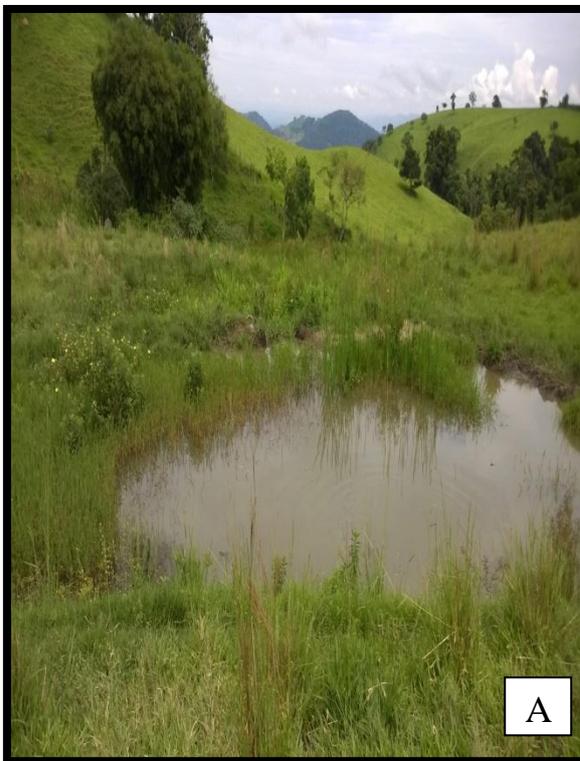
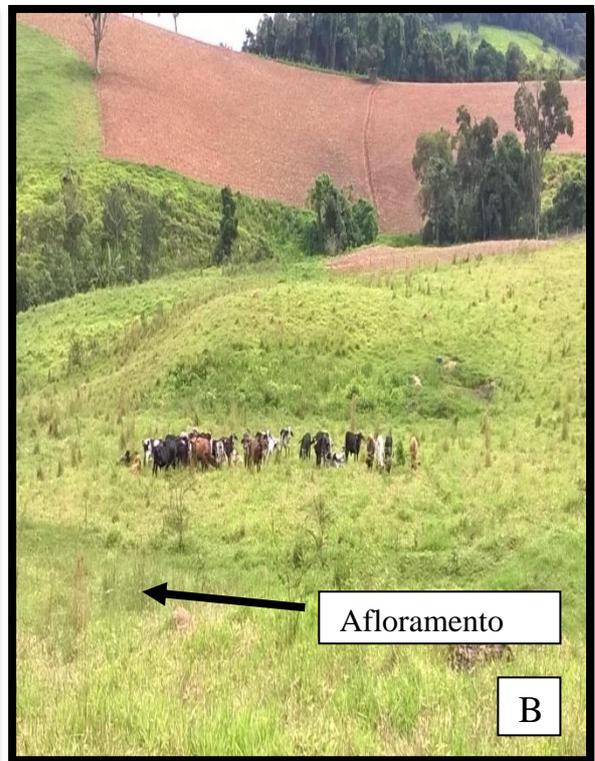
Figura 6 - Vista da nascente 3: A- Afloramento; B- Área de pastagem ao redor da nascente

Nas visitas ao local em que se encontra a nascente 3, constatou-se a presença de solo exposto, devido a retirada de cascalho. Verificou-se também, campo de pastagem para o desenvolvimento da atividade de pecuária extensiva de corte, semelhante à área da nascente 2. (Figuras 6A e B).

Nota-se que a nascente 3 está degradada e não apresenta mata ciliar em sua borda, apenas a pastagem. Na Figura 6 observa-se que no local de afloramento da nascente foi feito uma represa, o que leva ao acúmulo de água no olho d'água. Este local está servindo para o rebanho de bovinos realizar sua dessedentação. Como na nascente 2, a 3 está fora dos padrões expressos pela a Lei 12.651/12.

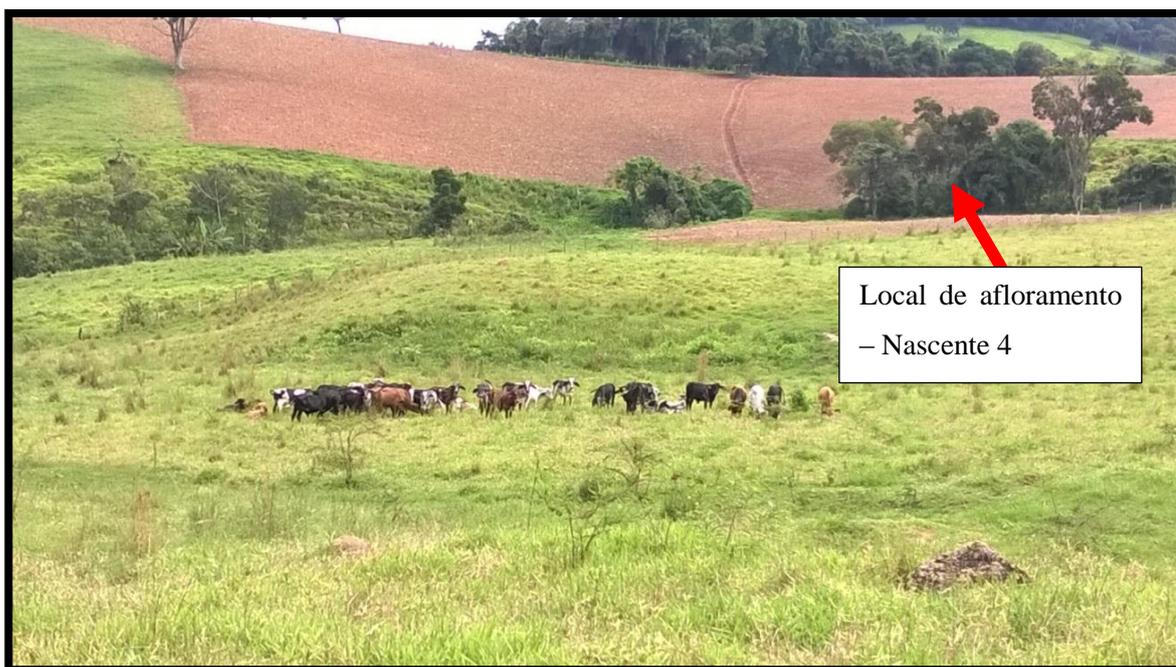
Figura 7 - Vista da nascente 4 e solo preparado para plantio anual

Foi observado na área a predominância de atividades agrícolas no entorno da nascente 4 (quatro), sendo um dos usos do solo plantações anuais. Com as visitas na localidade da área (Figuras 7 e 8), foi verificado que o local é utilizado para o cultivo de batata e milho provocando grande perturbação na nascente 4(quatro).

A área utilizada para cultivo está na margem da vegetação de mata ciliar remanescente. Neste local, também constatou-se que a água da nascente foi represada, e encontrou-se tubulações, o que possivelmente é para a irrigação dos cultivos. Nas datas das visitas foram encontrados restos de culturas de batata e milho e observou-se que desde o preparo do solo não é utilizado nenhum método de conservação, ou seja, não há cultivo em nível e sim em direção morro abaixo, favorecendo a instalação de processo erosivo.

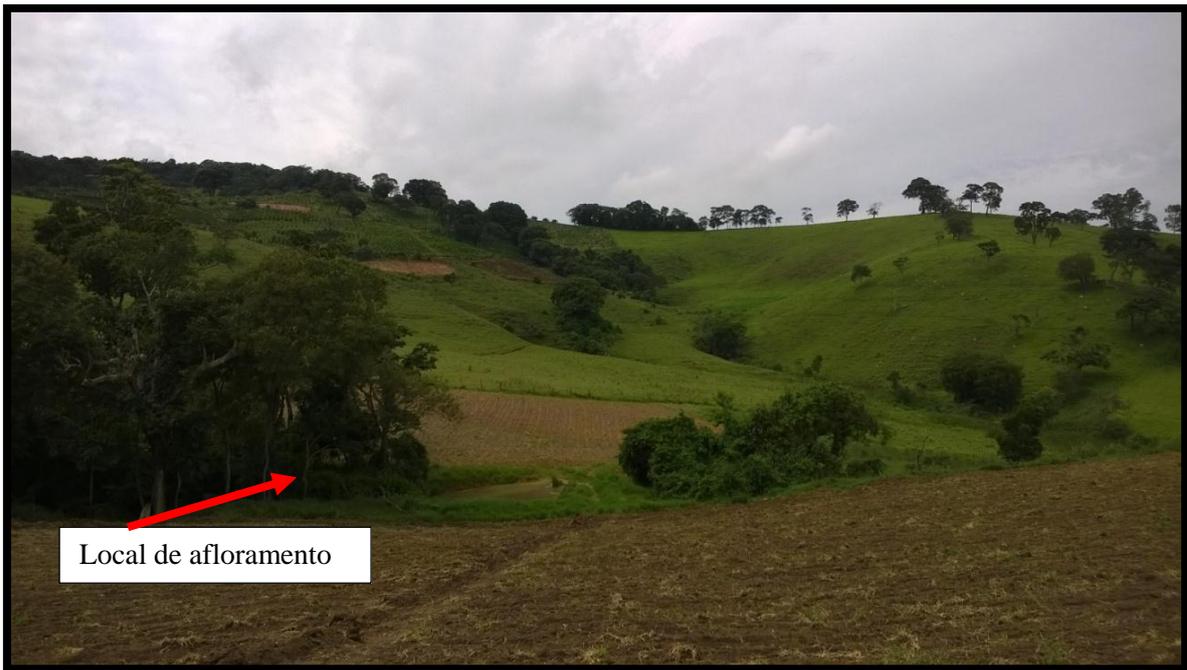
Figura 8 – Vista da área de localização da nascente 4

Na última visita ao local, na área que se encontra a nascente 4 observou-se a presença de bovinos para aproveitamento da palhada da cultura de milho como fonte de nutrição. Uma das consequências notadas foi que estes animais estavam entrando no local em que a nascente aflora e pisoteando toda a vegetação de mata ciliar, que já é muito escassa.

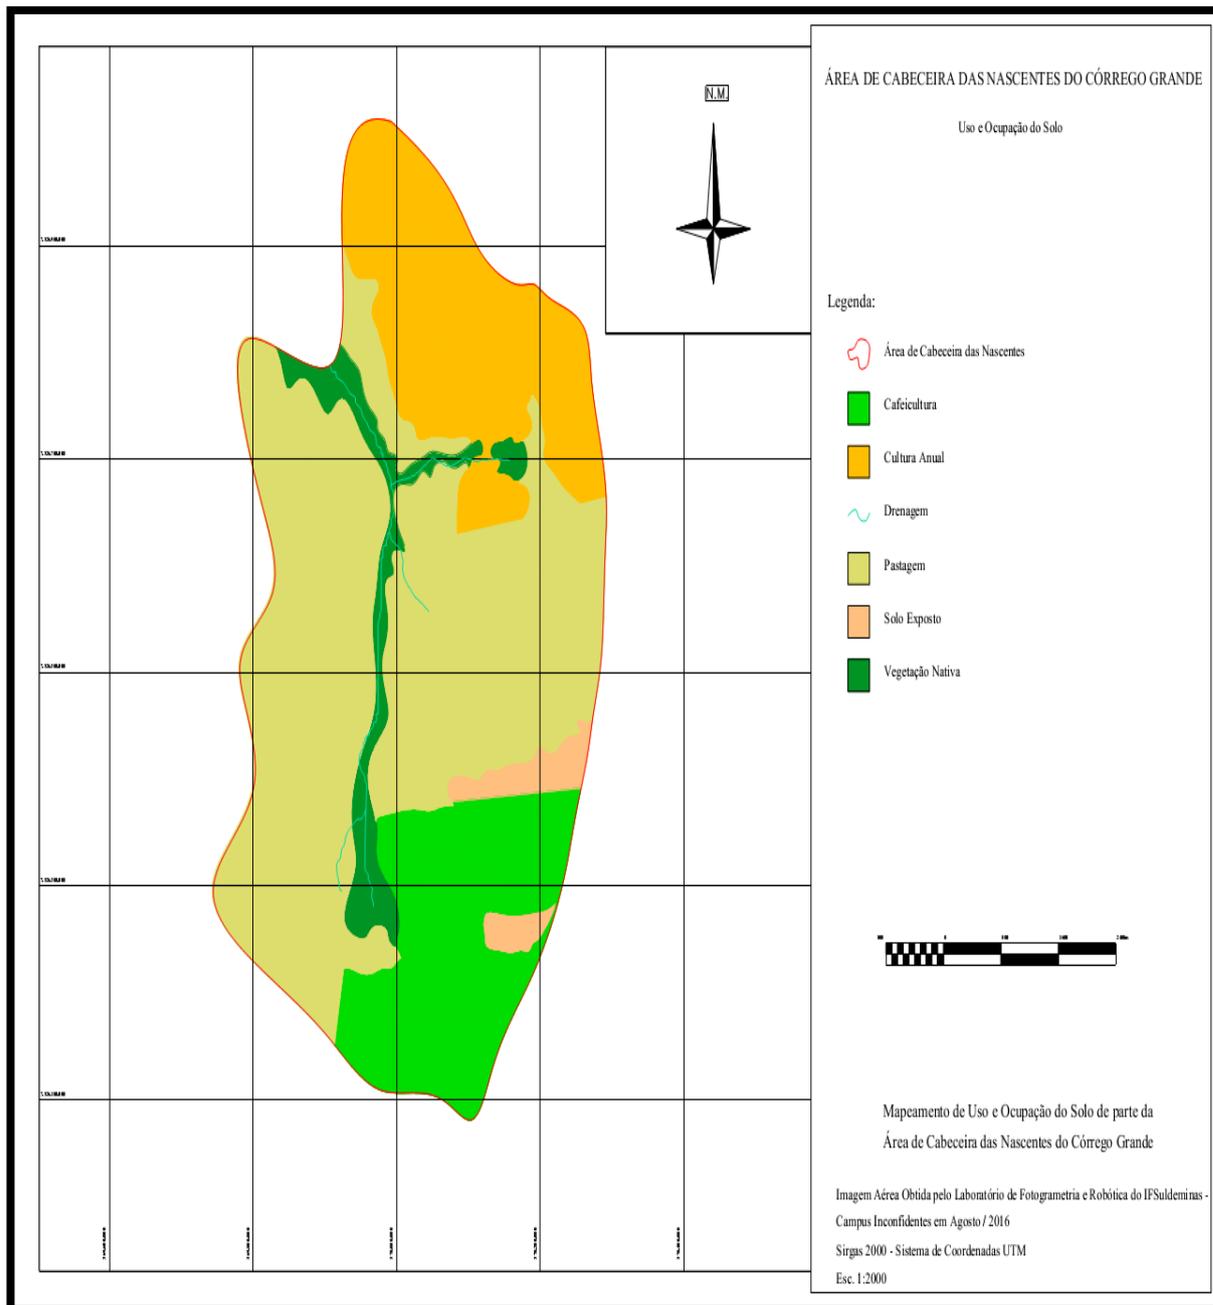
Figura 9 - Mapa de uso e ocupação do solo

Na área de cabeceira das nascentes ocorre predominância de pastagem, com 55 % de ocupação do espaço, sendo que as pastagens utilizadas para pecuária extensiva se encontra degradada.

O local do diagnóstico é uma área de recarga do lençol freático por sua localização estar na cabeceira da bacia hidrográfica do Córrego Grande. Esta área, ao invés de ser utilizada para o desenvolvimento de atividades agropecuárias, necessitaria ser destinada à vegetação de matas ciliares desenvolvendo a sua função de aumentar a infiltração e recarga no lençol freático, aumentando o fluxo de água nas nascentes. Pela (Figura 9) pode-se observar que a vegetação nativa está presente apenas nas margens do afluente.

<b>Classe</b>	<b>Área ( ha )</b>	<b>Porcentagem</b>
Café	6,550	18 %
Cultura Anual	6,998	19 %
Pastagem	19,226	55 %
Solo Exposto	0,886	2 %
Vegetação Nativa	2,098	6 %
<b>Total</b>	<b>34,872</b>	<b>100 %</b>

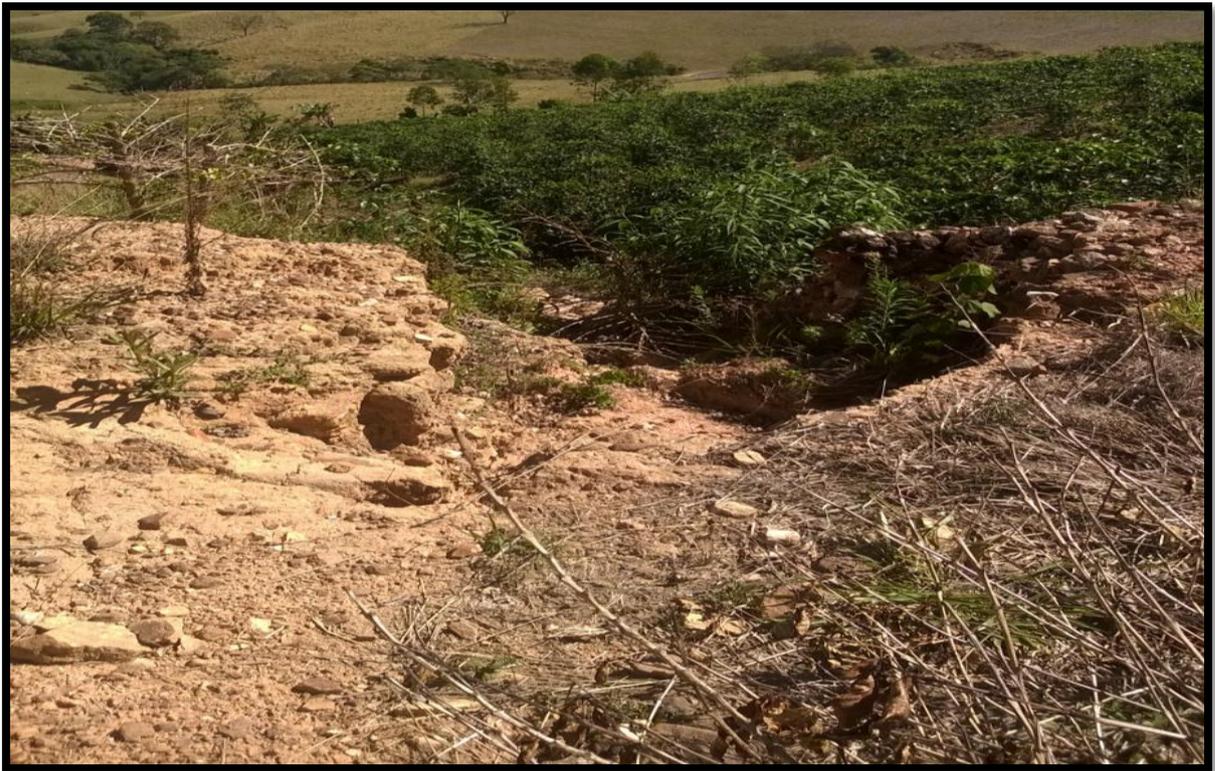
Figura 10 - Processo de erosão

Em visita in loco foi constatado a presença de erosão em sulco na área (Figura 10). Este processo tem início na área de solo exposto, terreiro para a secagem de café, chegando na área com pastagem, onde se encontra a nascente 3, e também onde os sedimentos de solo erodido ficam acumulados (Figura 11).

Averiguou-se que nenhuma prática conservacionista é realizada nas áreas produtivas da bacia para que o processo erosivo existente seja interrompido. A continuidade deste processo de erosão poderá futuramente dar origem a uma voçoroca, associado ainda à declividade da área que contribui para o aumento da enxurrada e consecutivamente o aumento no transporte de sedimentos de solo, potencializando o processo erosivo na sua dimensão com o passar do tempo.
